Przedmiotem niniejszej ekspertyzy technicznej jest ocena stanu technicznego fontanny znajdującej się w parku im. Józefa Polišńskiego przy ulicy Szaserów w Warszawie.

3. Ocena stanu technicznego fontanny

FONTANNA W PARKU POLIŃSKIEGO
W WARSZAWIE

FAZA OPROJEKOWANIA
INWENTARYZACJA
USZKODZONYCH ELEMENTÓW FONTANNY

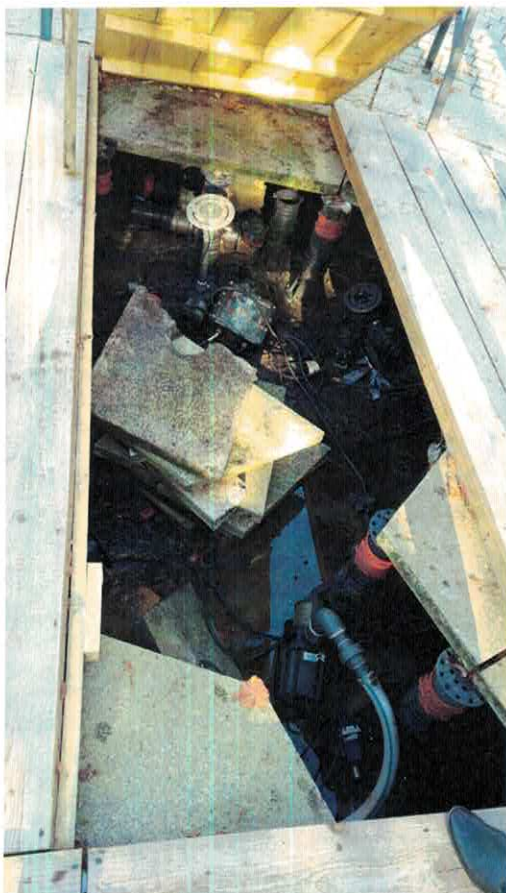
Fontanna na dzień wstępnych oględzin, t.j. 10 października 2018 r. była nieczynna ze względu na uszkodzenia uniemożliwiające jej pracę. Fontanna, która składała się z płyty głównej (zestawu płyt kamiennych wraz z podporami) tworzącej płaszczyznę z przyległymi chodnikami oraz podpór wraz z instalacją hydrotechniczną i elektryczną służącymi celowi jakiego obiekt ten został wzniesiony na dzień oględzin była uszkodzona w całości przez mechaniczne jej zniszczenie. Uszkodzeniu uległa płyta główna wraz z podporami w ilości 17 szt. płyt granitowych oraz 30 szt. podpór, dysze fontanny, agregat Varionaut, oświetlenie led PP320, główny przewód DMX raz główny przewód zasilania, a całość zabrudzona jest substancjami ropopochodnymi, co uniemożliwia jej użytkowanie w całości. Jednak całość płyty została przesunięta, co może mieć wpływ na jej jakość, a niewidoczne uszkodzenia ujawnią się okresie późniejszym wymuszając remont całości płyty wraz z podporami w 42%. Stan techniczny

Fot. 01 Fontanna – widok ogólny (widoczne uszkodzone elementy granitowe płyty głównej oraz uszkodzona instalacja)

- 1) Fontannę należy naprawić z zastosowaniem rozwiązań technicznych użytych w pierwotnym projekcie z naciskiem na odtworzenie technologii oraz zastosowanie wcześniej użytych podpór BUZON i okładzin kamiennych przy założeniu ich całkowitej wymiany na nowe, gdyż istnieje bardzo duże prawdopodobieństwo, że pozostałe elementy budowlane mogły być uszkodzone w sposób niewidoczny, co mogłoby przyczynić się w przyszłości do ich uszkodzenia podczas ich normalnego użytkowania.

- 2) Fontannę należy naprawić z zastosowaniem rozwiązań technicznych użytych w pierwotnym projekcie w zakresie technologii i zasilania, a konstrukcję wsporczą płyty fontanny wykonać jako stalową ze stali kwasoodpornej odpornej na nieprzewidziane zdarzenia związane z niezamierzonym wtargnięciem pojazdów dostawczych obsługujących park przy założeniu wymiany płyt kamiennych na elementy o kolorze i/lub fakturze wskazującej na obiekt budowlany o innym przeznaczeniu niż otaczające go drogi piesze.

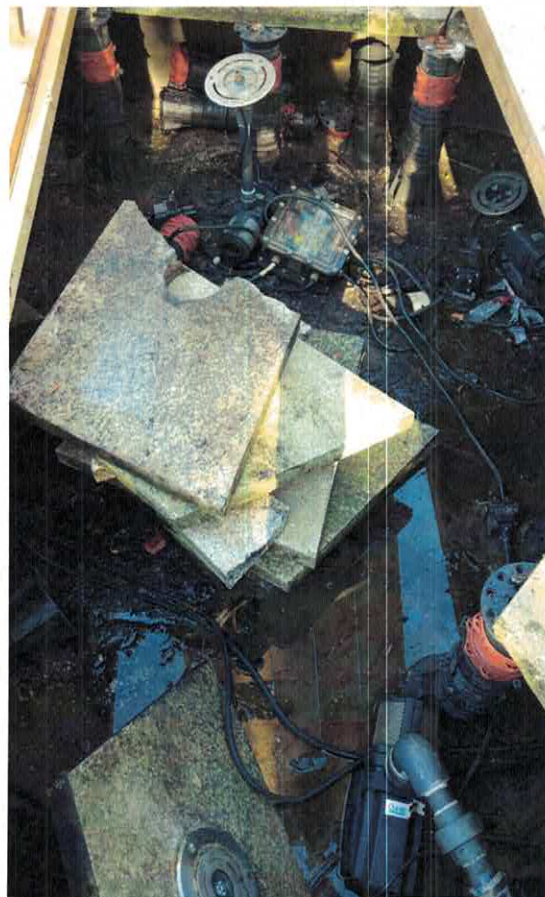
Fot. 02 Fontanna – widok ogólny zbliżenie (widoczne uszkodzone elementy granitowe płyty głównej oraz uszkodzona instalacja)

Bezpośrednią przyczyną powstania ww. uszkodzeń było najechanie na płytę główną fontanny samochodu dostawczego obsługującego imprezę plenerową odbywającą się w parku im. Józefa Polińskiego przy ulicy Szaserów w Warszawie. Natomiast pośrednią przyczyną opisywanych zniszczeń była utrata stateczności regulowanych podpór BUZON podtrzymujących płyty granitowe wraz oświetleniem i dyszami fontanny.

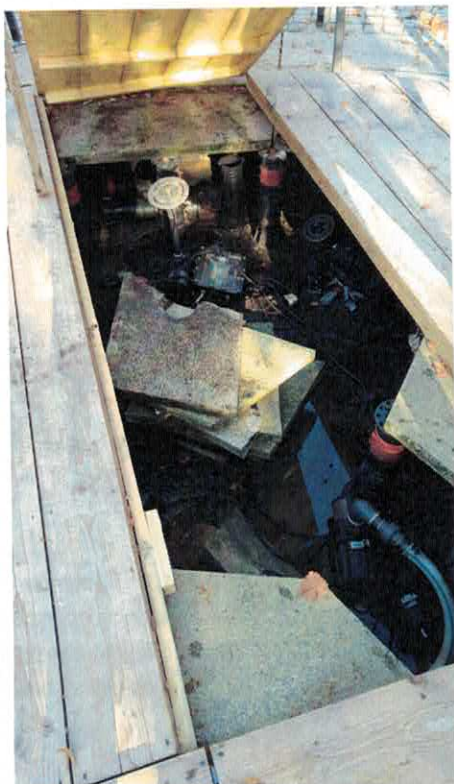
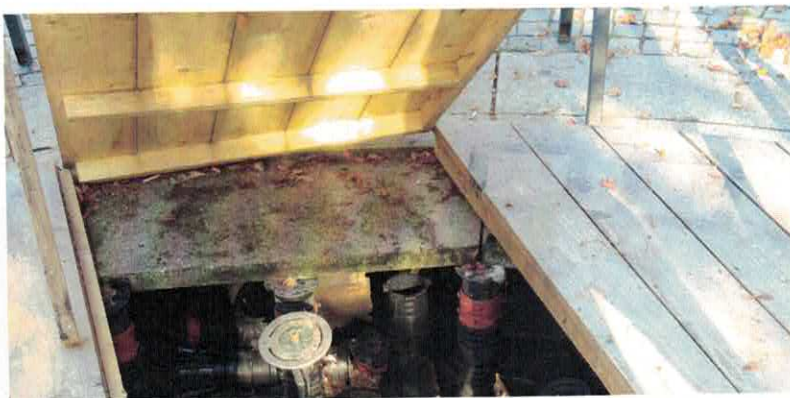
Dodatkowym potwierdzeniem nieszczęśliwego wypadku oraz poprawnie przyjętego rozwiązania projektowego w zakresie podpór jest fakt, iż zniszczeniu uległy podpory i płyty wewnętrzne o mniejszej powierzchni, nie zaś płyty granitowe skrajne, których powierzchnia przekracza $0,5 \text{ m}^2$.

Fot. 03 Fontanna – zbliżenie na element zewnętrzny granitowy, który nie został zniszczony

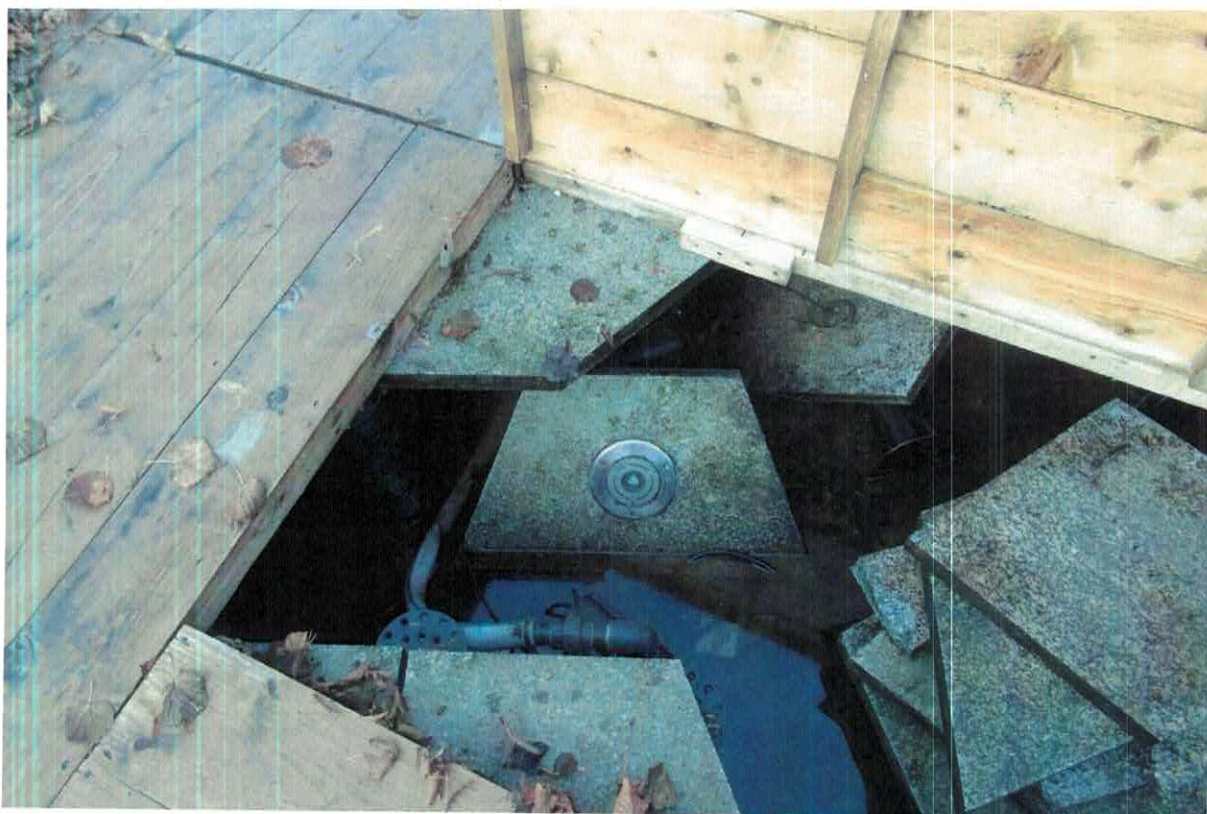
Fot. 04 Fontanna – widok ogólny (widoczna zerwana płyta fontanny wraz z uszkodzoną instalacją hydrauliczną)

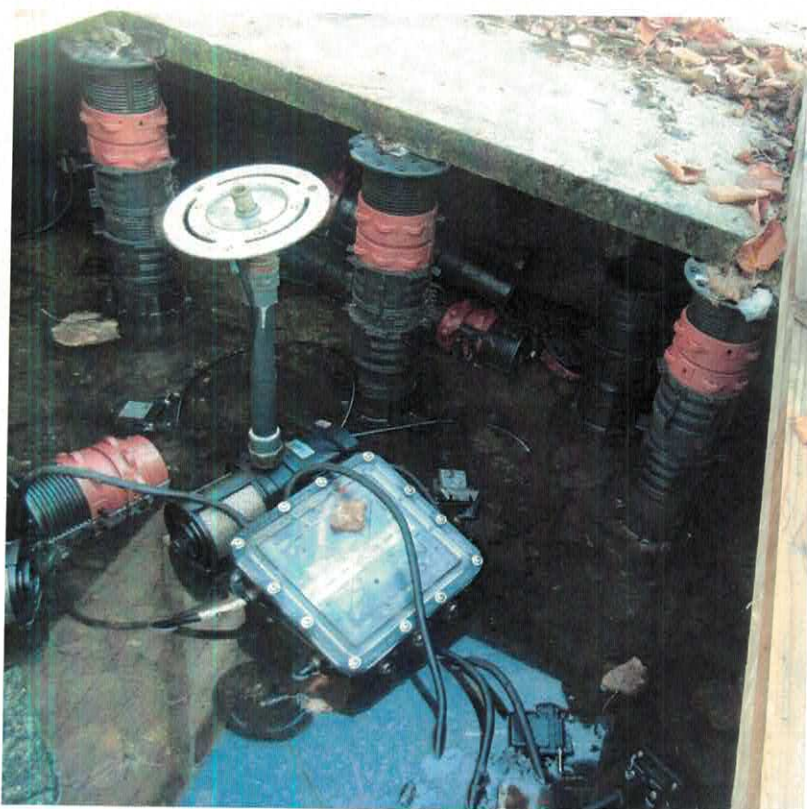
Fot. 05 Fontanna – widok instalacji przy elemencie granitowym F (dysza z zasilaniem zostały przesunięte podczas wyciągania samochodu z niecki)

W celu przeprowadzenia napraw należy zamontować nowe rurki dysz oraz wymienić agregat Varionaut na nowy.

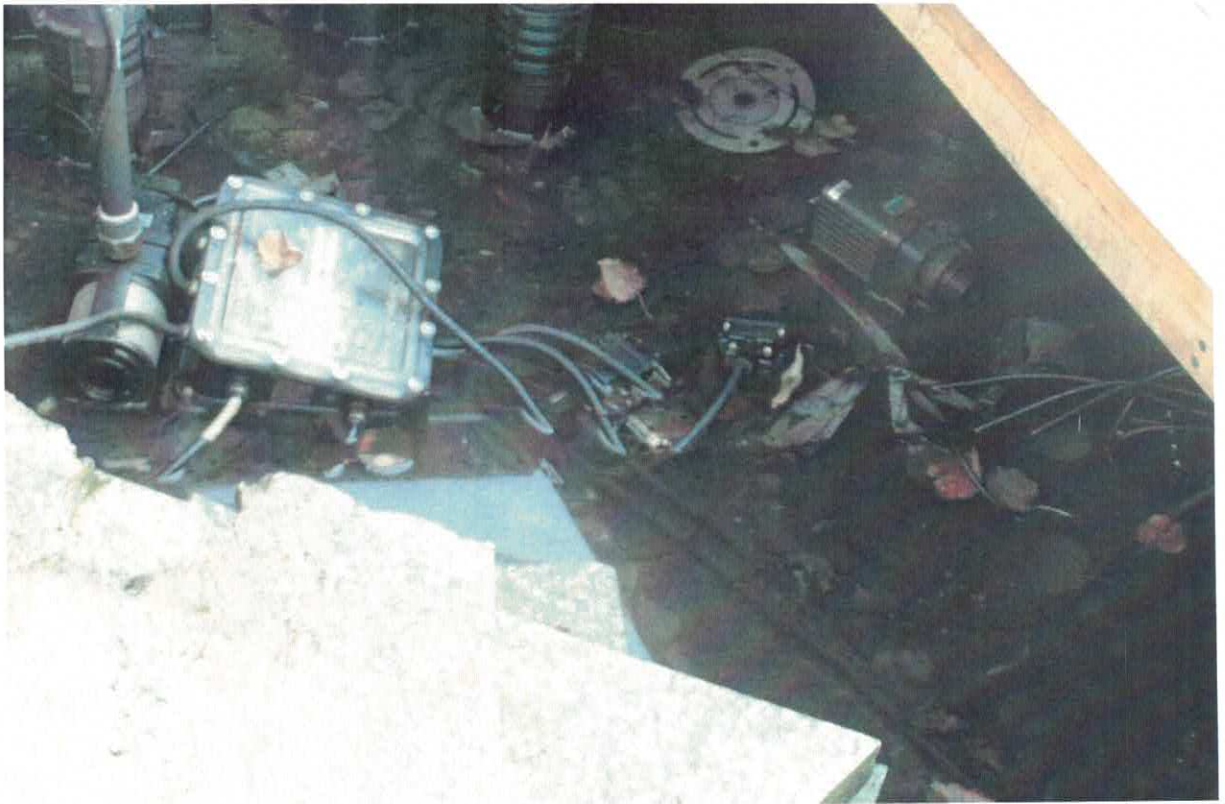
Fot. 06 Fontanna – uszkodzone zasilanie fontanny, na drugim planie zatopiona dysza

- uszkodzona oprawa LED PP320;
- uszkodzony przewód DMX – przewód główny, przychodzący z maszynowni.
- uszkodzony przewód zasilania

W celu przeprowadzenia napraw należy wymienić uszkodzone elementy ewentualnie zastosować zestawy naprawcze „serwispack” producenta urządzeń.

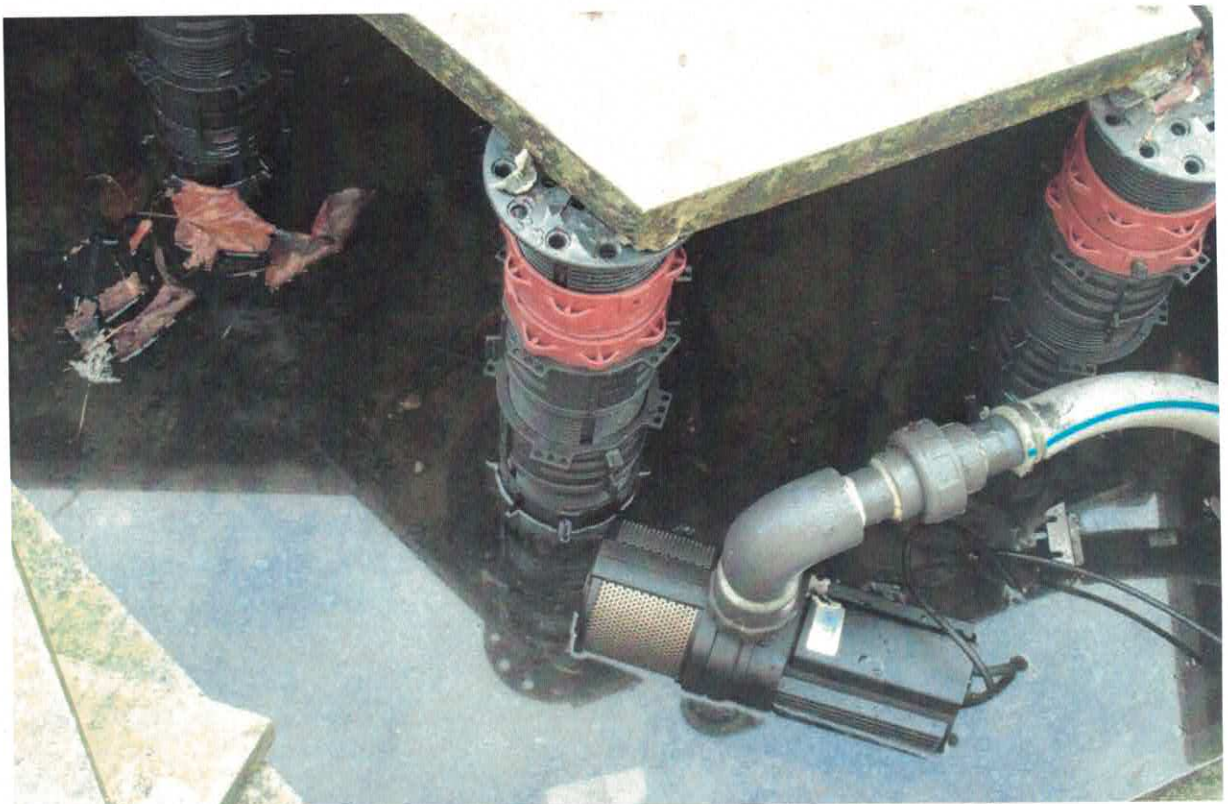
Fot. 07 Fontanna – uszkodzona instalacja hydrauliczna

- ułamanie trzech sztuk rurek dysz,
- uszkodzenie jednego agregatu Varionaut.

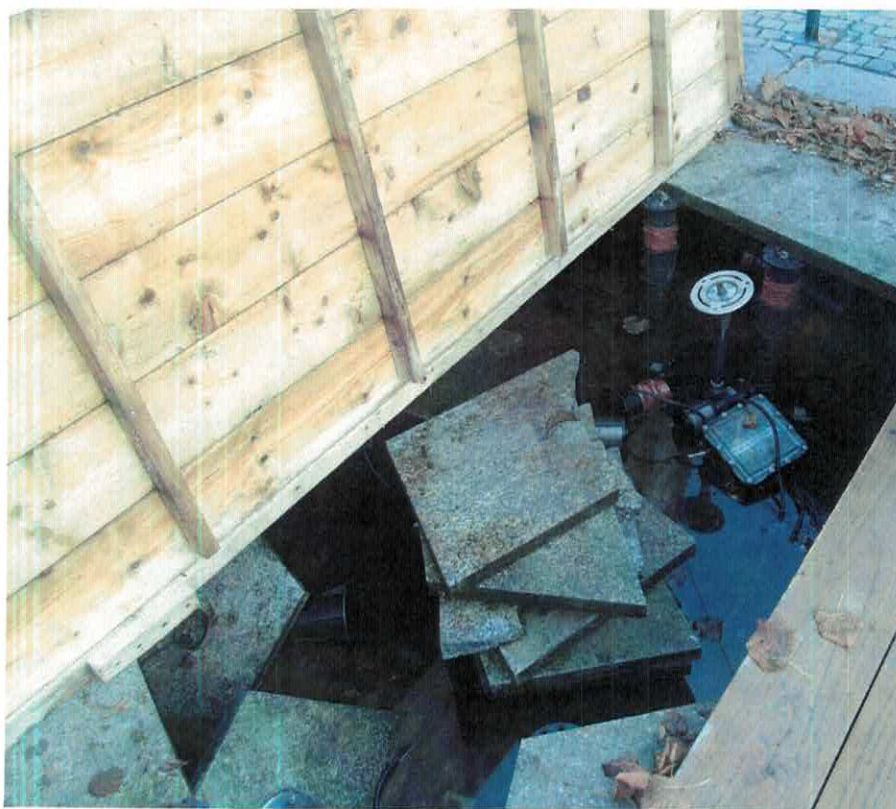
Fot. 08 Fontanna –
Widok ogólny z
widocznym chodnikiem i
nieuszkodzonym
skrajnym elementem
plyty fontanny, co
świadczy o prawidłowym
przyjęciu podpór
elementów kamiennych

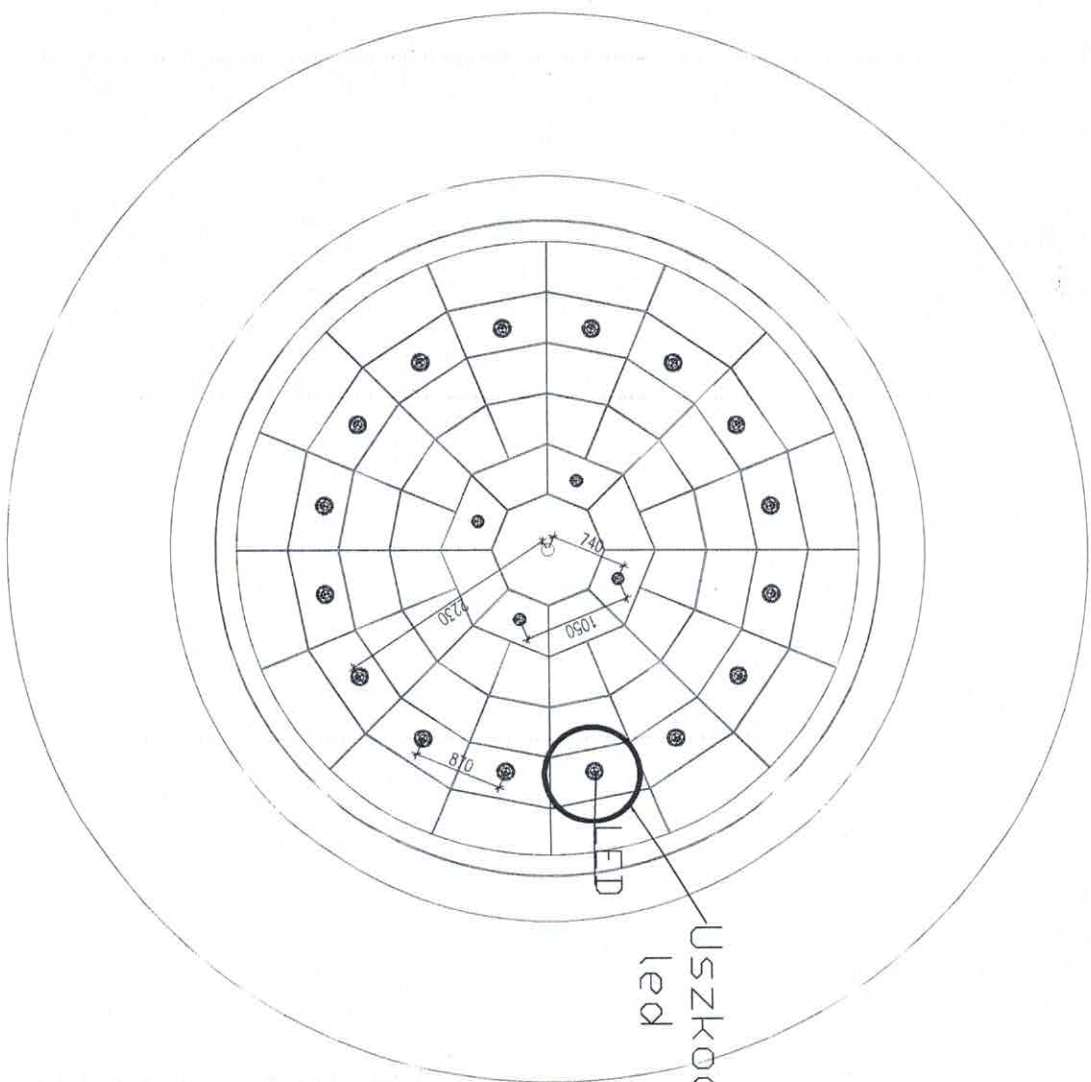
USZKODZONY
led

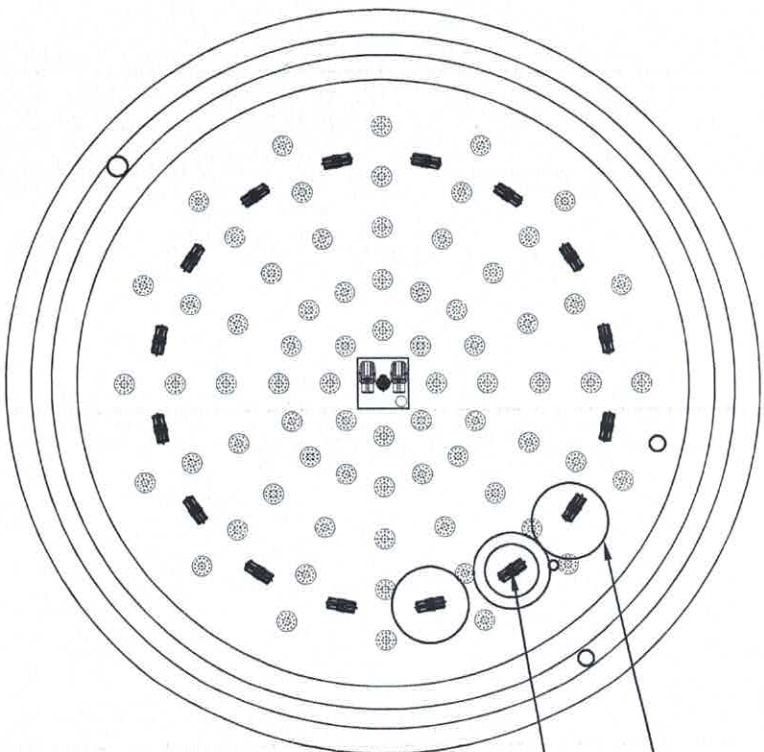
Uszkodzenia
3 szt. rurtek

Uszkodzenia
1 szt. Varlionaut

Doda tkowo
uszkoczony
kabel DMX
i zasilanej
puszki
