**Ekspertyza konstrukcyjno-budowlana stanu technicznego hali  
sportowej przy ul. Podskarbińskiej 11 w Warszawie**

Biuro Stołecznego Konserwatora  
Zabytków Urzędu m.st. Warszawy  
ul. Nowy Świat 18/20  
00-373 Warszawa

Kraków, maj 2015

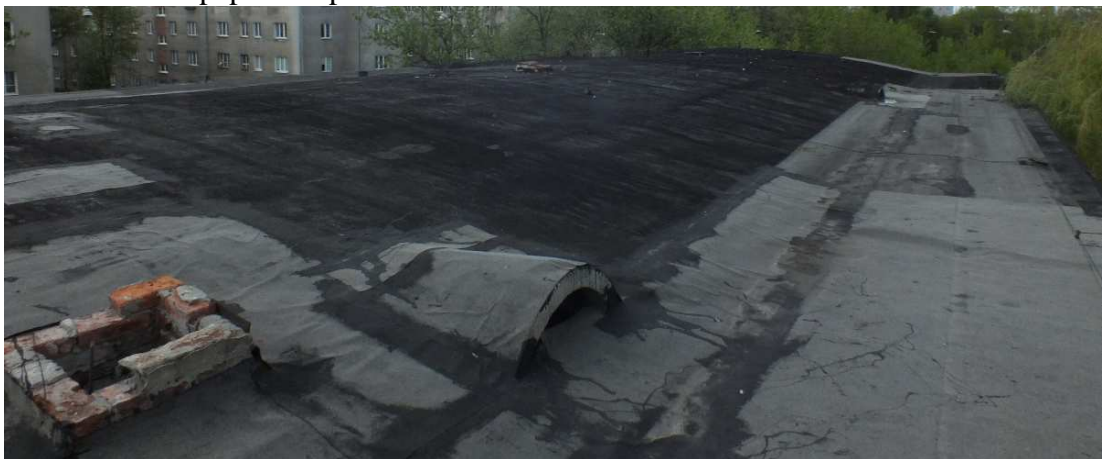
Fot.3.2 Widok ogólny dachu hali

Dwuspadowy dach hali żelbetowej pokryty jest warstwą papy na lepiku. Szczegółowy przegląd obiektu wykazał, że miejscami pokrycie dachu jest nieszczelne.

Stan techniczny pokrycia dachowego należy ocenić jako częściowo zły.

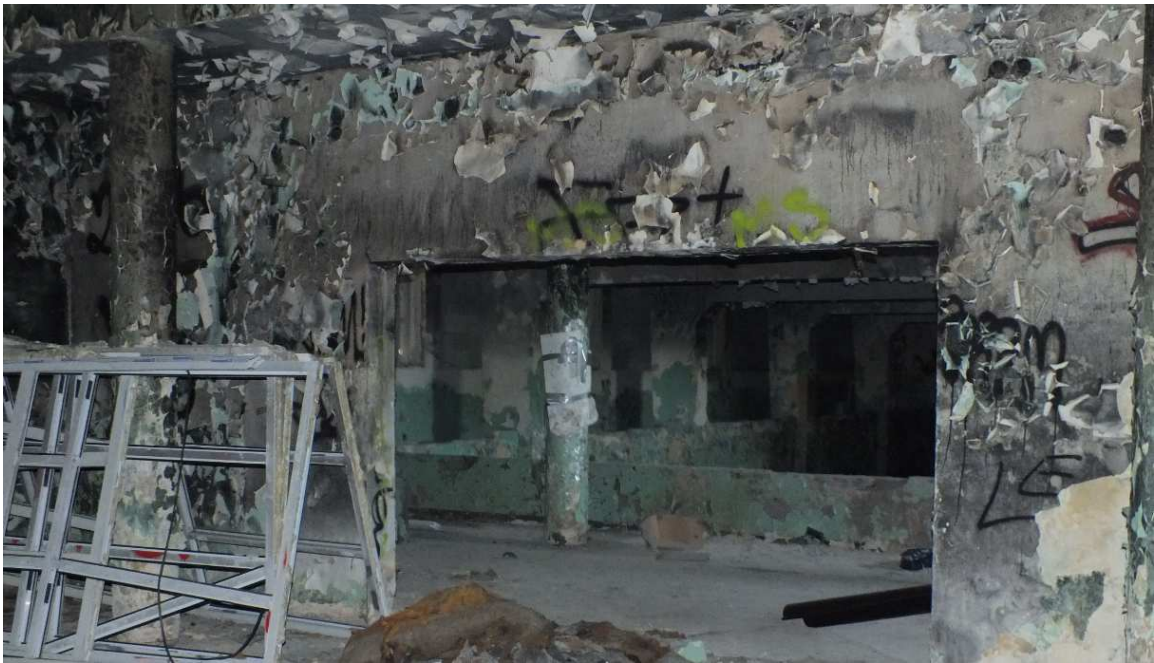
Fot.4.3 Widok ścian w poziomie widowni na pierwszym piętrze

Stan techniczny zachowania ścian należy ocenić jako dostateczny wpływa na to głównie stan techniczny wypraw tynkarskich oraz powłok malarskich. Powłoki malarskie oraz tynki ulegają postępującemu złuszczeniu w skutek niewłaściwego użytkowania obiektu. Wynika to z braku jego ogrzewania w okresie zimowym co spowodowane jest następstwem wyłączeniem budynku z użytkowania na przestrzeni ostatniego dziesięciolecia. Widoczne są również zniszczenia ścian spowodowane dewastacją związaną z kradzieżą przewodów instalacyjnych przez zbieraczy złomu co powoduje w następstwie znaczne obniżenie cech użytkowych budynku oraz estetycznych ścian.

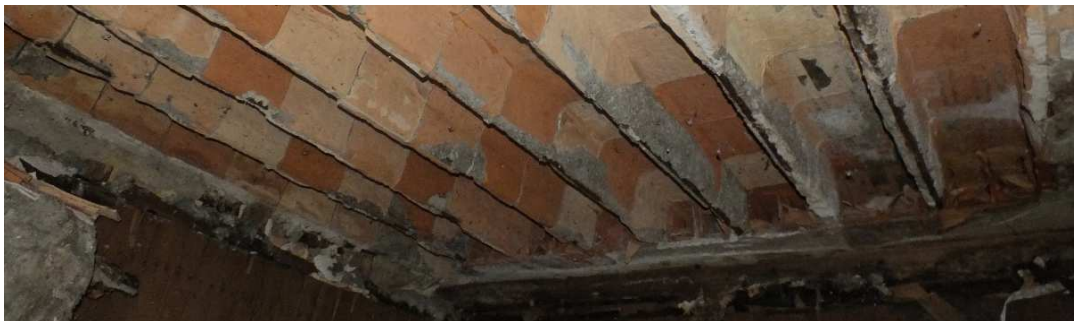
Fot.4.5 Widok stropu Ackermanna w poziomie piwnicy poza obrysem hali

Stropy nad piwnicami znajdują się w umiarkowanym stanie technicznym. Wpływa na to głównie znaczne zużycie techniczne warstw powierzchniowej wyprawy oraz znaczne zużycie techniczne w strefach narażonych na podwyższoną wilgotność. Jednym ze źródeł wilgoci jest wilgoć kondensująca powodująca ubytki stopki pustaków ceramicznych typu Ackermanna.

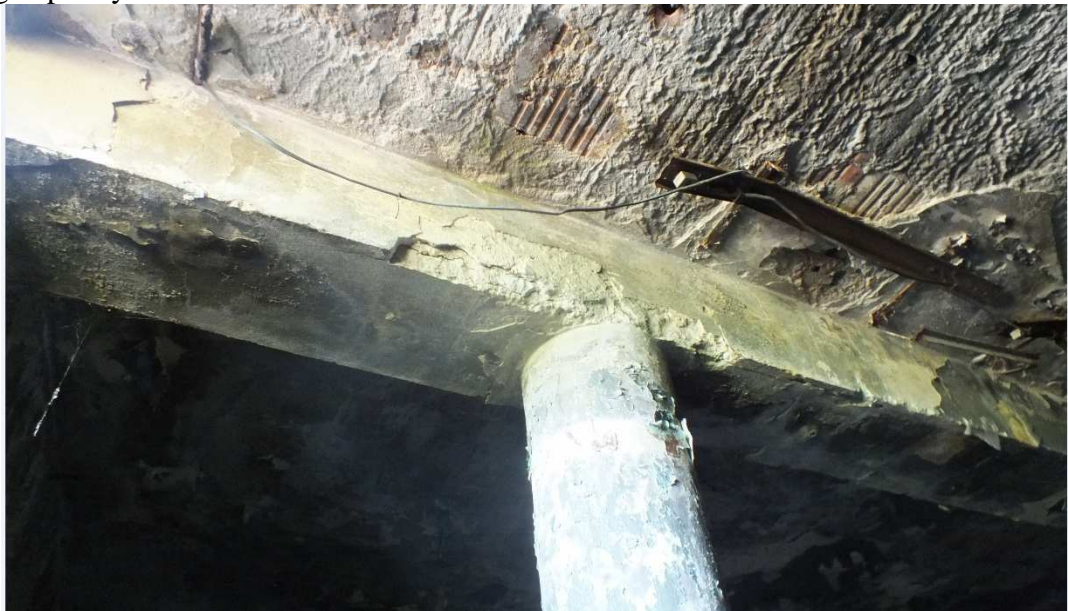
Fot.4.8 Widok połączenia belki i słupa w poziomie I-go piętra

Stan techniczny belek i słupów żelbetowych w hali należy sklasyfikować jako na ogół dobry. Na ocenę tą wpływają głównie uszkodzenia korozyjne powierzchni wypraw tynkowych oraz złuszczenie się powłok malarskich.

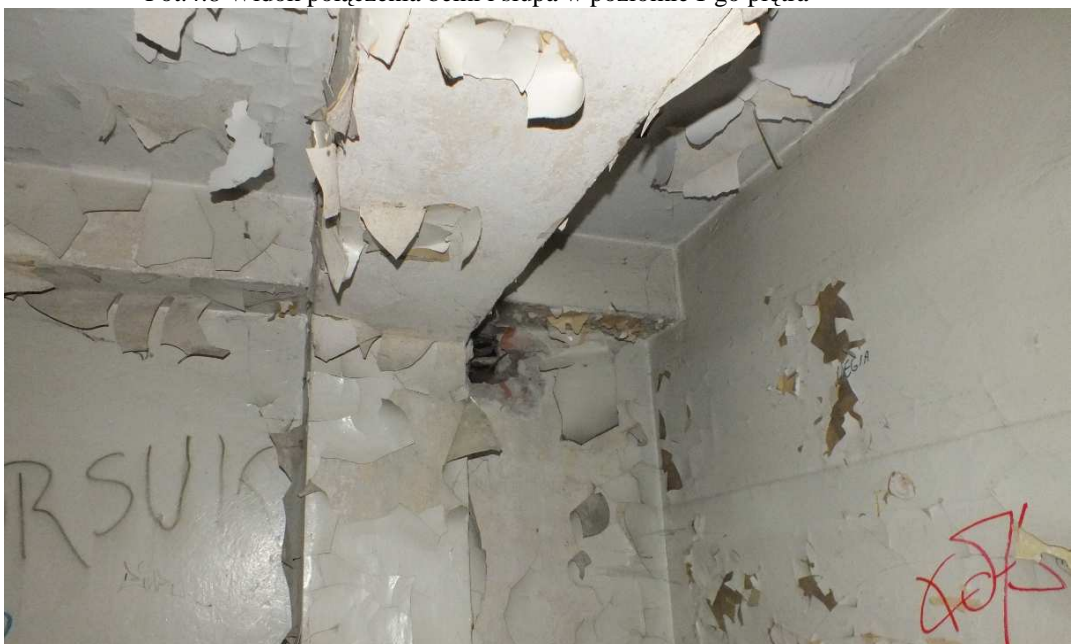
Fot.4.9 Widok połączenia belki i słupa w poziomie piwnic

W poziomie piwnicy w belkach żelbetowych widoczne są odspojenia warstwy otulinowej zbrojenia, czego konsekwencją jest postępująca korozja stali zbrojeniowej. Ubytki otuliny należy niezwłocznie uzupełnić celem zapewnienia ochrony stali przed niszczącym wpływem środowiska, w którym występuje. Należy zrealizować systemowy zabieg naprawy żelbetu.

3. Należy zapewnić otulinę prętów stalowych dla belek, słupów i stropów zwłaszcza w części podpiwniczonej budynku. Widoczne ubytki otulinowych warstw betonu należy uzupełnić przez narzut warstwy zaprawy cementowej i przez zastosowanie środków zabezpieczających przed korozją. Zakres tych prac należy realizować według systemowych działań naprawy żelbetu. Zalecany okres na wykonanie tych prac nie powinien być dłuższy jak dwa lata.

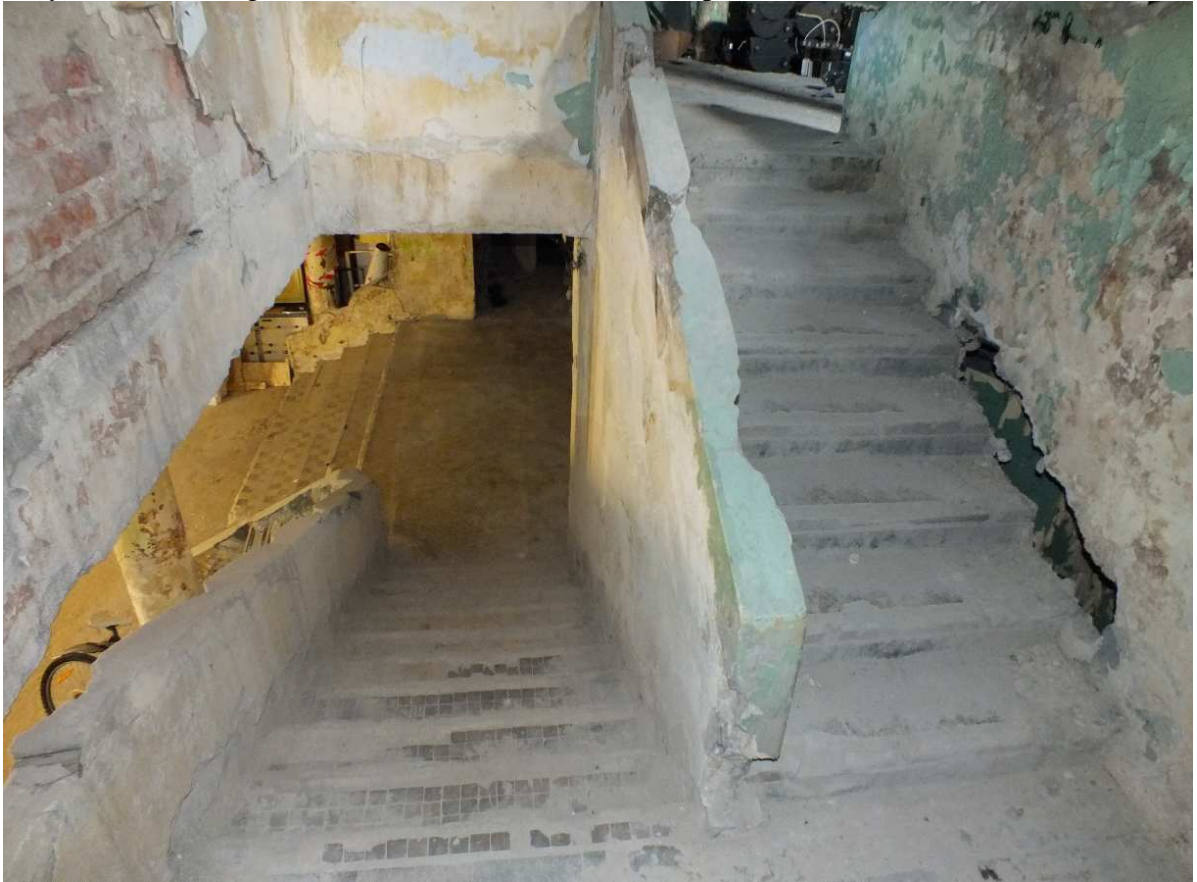
Fot.4.10 Widok ogólny biegów klatki schodowej

Stan techniczny schodów jest zadowalający. Płyta nośna biegów nie wykazuje widocznych odkształceń i ugięć. Jedynie powierzchnia stopni oraz bariera wykazuje oznaki zużycia technicznego oraz uszkodzenia mechaniczne spowodowane uderzeniami.

12. Schody wykazują znaczne ubytki warstw tynków oraz podstopnic spowodowane uszkodzeniami mechanicznymi. Ubytki te nie powodują obniżenia nośności schodów a

jedynie obniżają ich walory estetyczne i użytkowe. Zaleca się uzupełnienie istniejących ubytków celem przywrócenia pierwotnej formy i poprawy efektów wizualnych oraz użytkowych istniejących schodów.

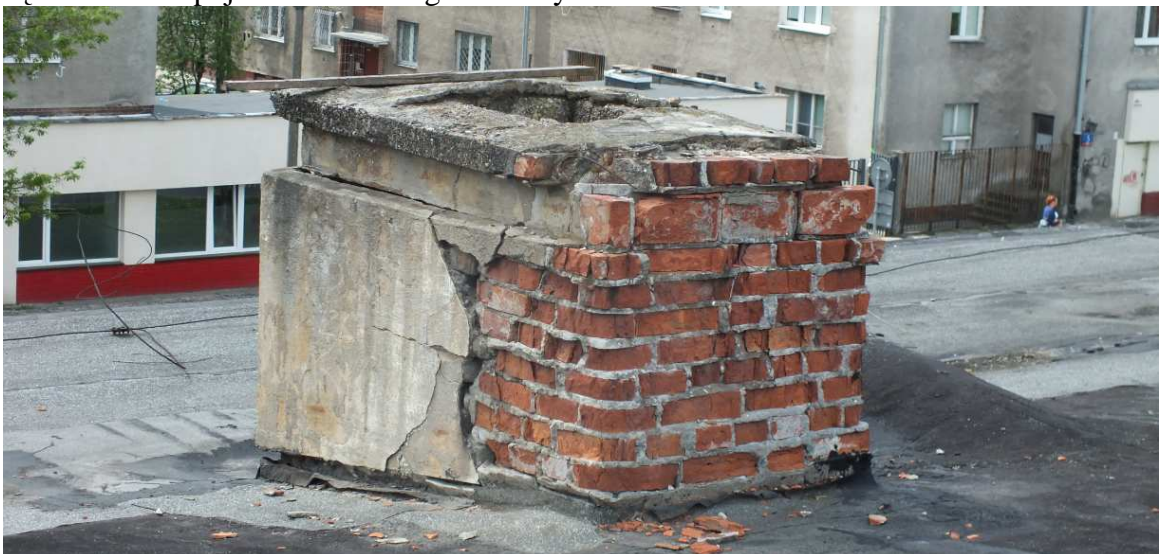
Fot.4.11 Widok komina z przewodem wentylacyjnym w poziomie stropodachu

W poziomie stropodachu widoczne są kominy wentylacyjne wykonane z cegły pełnej na zaprawie wapiennej. Stan techniczny przewodów należy ocenić jako niezadawalający. Wpływa na to głównie stan zachowania warstw wyprawy powierzchni kominów. Widoczne są również odspojenia warstw cegieł oraz tynków.

3. Zewnętrzne odcinki kominów wentylacyjnych ponad dachem wykazują znaczne zużycie techniczne manifestujące się rozwarstwieniami cegieł oraz odspojeniami tynku świadczące o zaawansowanej korozji kominów.

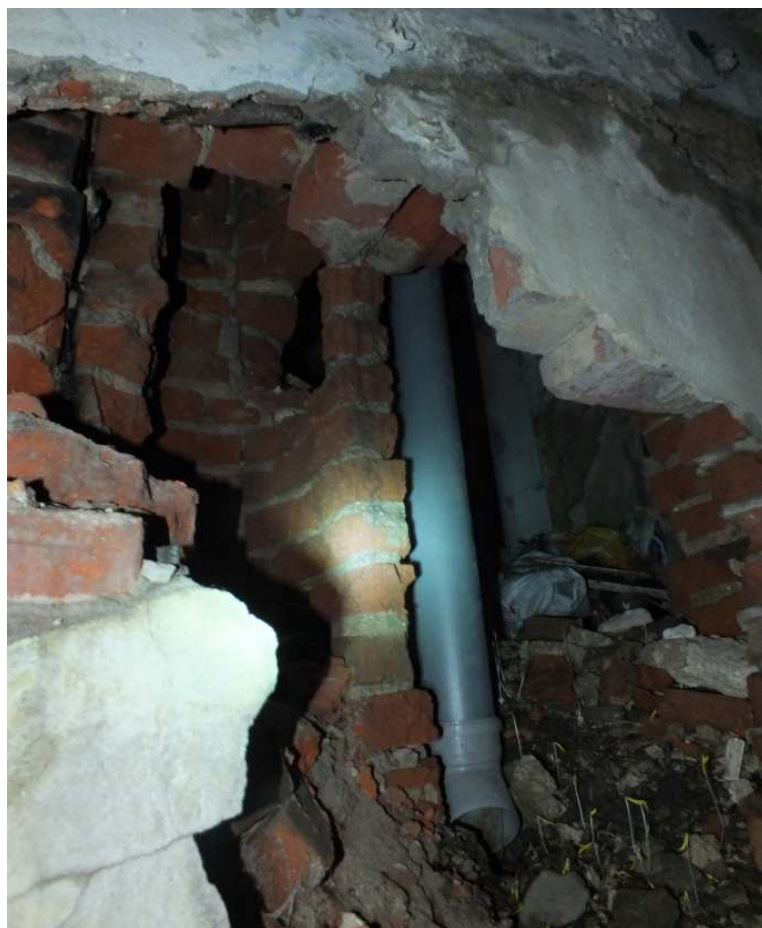
Fot. Z.18. Widok korozji w obrębie pionów rur spustowych
