I/1. PROJEKT ZAGOSPODAROWANIA TERENU

I/1.1 PROJEKT ZAGOSPODAROWANIA TERENU – część opisowa

Przedmiotem Inwestycji jest modernizacja zagospodarowania terenu parku im. J. Polińskiego wraz z fontanną i infrastrukturą podziemną (oświetlenie parku, zasilanie projektowanej fontanny, system kranów ogrodowych do podlewania), oraz budową dwóch pawilonów parkowych wraz z instalacjami wewnętrznymi i przyłączami.

Inwestycja jest zlokalizowana na działkach o nr ew. 121/17, 121/18, 121/21, 121/24, 121/26, 121/27, 121/28, obręb: 3-04-07, przy ul. Szaserów na terenie dzielnicy Praga Południe w Warszawie. Teren opracowania pozostaje własnością M. St. Warszawy. Granice terenu opracowania oznaczono na rysunkach graficznie i literowo (A-M). Projektowany obiekt nie znajduje się w strefie objętej ochroną konserwatorską.

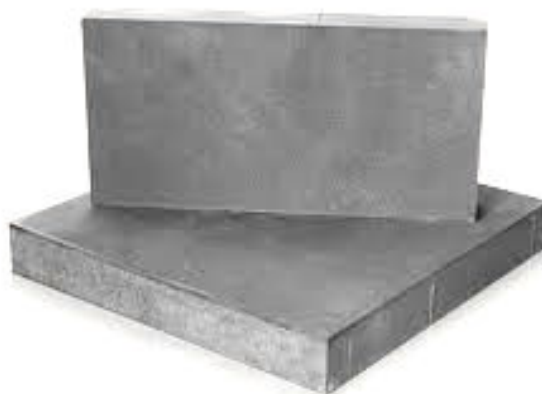
Rys. 1. Płyta chodnikowa 60x90x7cm typu Megan, kolor grafitowy

Plac wejściowy do parku w sąsiedztwie pawilonów zostanie od strony ul. Szaserów utwardzony płytami betonowymi o wym. 60x90 cm, gr. 7 cm w kolorze grafitowym typu Megan (dopuszcza się stosowanie produktów równoważnych), dzielonymi rzędami kostki kamiennej (granitowej) 10x10cm, o fakturze groszkowanej, kolor mix. Od strony parku przy pawilonach nawierzchnia z kostki granitowej 10x10cm, o fakturze groszkowanej, kolor mix oraz z naturalnych kruszyw typu HanseGrand (dopuszcza się stosowanie produktów równoważnych), jak główna promenada parkowa. Podbudowy wg przekrojów konstrukcyjnych.

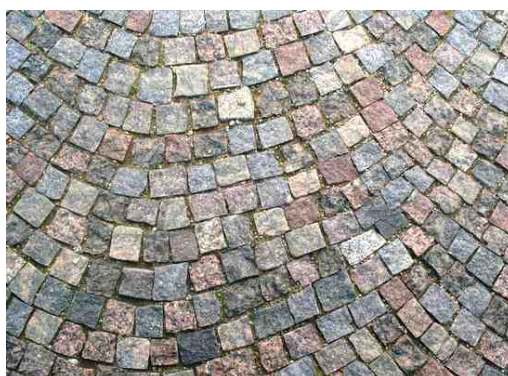
Rys. 2. Kostka granitowa 10x10 cm, kolor mix

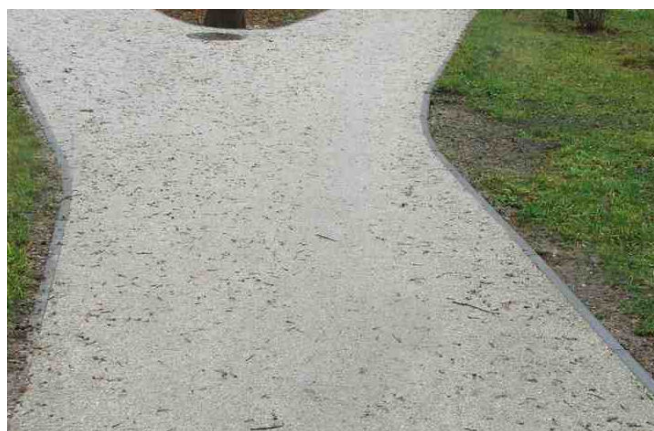
Rys. 3. Nawierzchnia typu HanseGrand, kolor Chopin

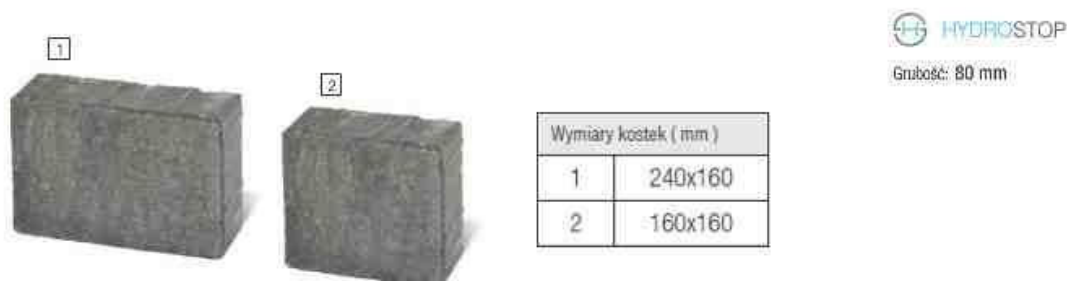
Rys. 4. Kostka betonowa typu Urbanit 16x16x8 cm i 16x24x8cm

Ciągi pieszce, w tym z możliwością przejazdu pojazdów technicznych wykonane zostaną z kostki brukowej typu Urbanit (dopuszcza się stosowanie produktów równoważnych) o wym. 16x16 i 16x24cm, gr. 8 cm, kolor szary antic, z obrzeżem betonowym na ławie betonowej wg przekrojów konstrukcyjnych. Konstrukcja nawierzchni zwykłej pieszej i wzmocnionej, pozwalającej na przejazd pojazdów technicznych do obsługi parku – o masie do 3,5 tony, wg przekrojów konstrukcyjnych.

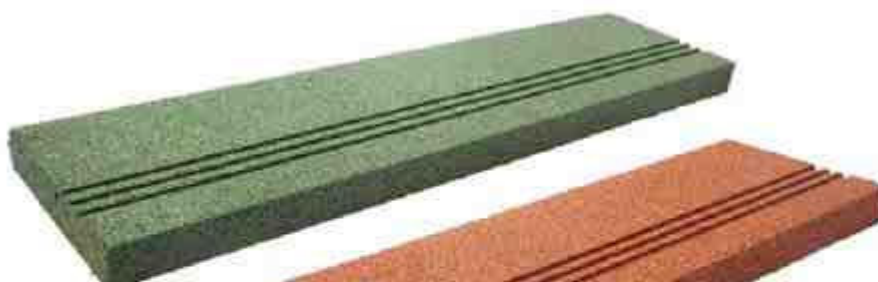
Rys 8. Obrzeża gumowe – wybrano kolor zielony.

Na placu zabaw w otoczeniu nawierzchni bezpiecznych zastosowano **obrzeża gumowe** w kolorze zielonym celem zapewnienia dzieciom zwiększonego bezpieczeństwa. Należy zwrócić szczególną uwagę na dostosowanie kolorystyki nawierzchni syntetycznej i otaczających ją obrzeży.

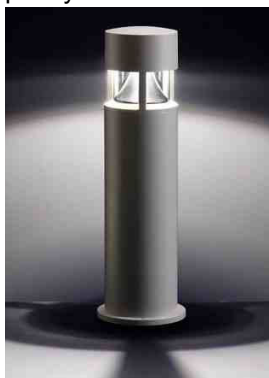
Rys. 10. Oprawa dekoracyjna typu słupek

Do oświetlenia ogrodu kwiatowego zastosowane zostaną niskie słupki typu MiniSilvia wys. 120 cm i śr. 180mm, wykonane z odlewów aluminiowych. Oprawa świeci światłem białym w zakresie 360 stopni, szkło klosza matowe. Kolor obudowy antracyt. Wskaźnik szczelności – IP65. Stopień odporności na uderzenia mechaniczne – IK07. Szczegóły techniczne opraw i instalacji wg projektu branżowego przebudowy oświetlenia. Oprawy montować w odległości 0,5 od obrzeża alejek.

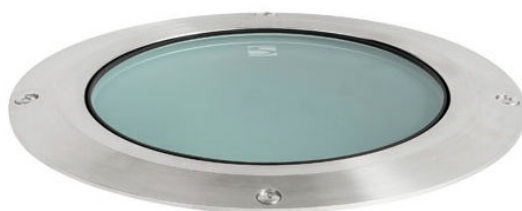
Rys. 11. Oprawa doziemna okrągła

- Materiał korpusu – aluminium
- Materiał pierścienia ochronnego – stal nierdzewna
- Materiał klosza – Szkło hartowane o grubości 15mm
- Stopień odporności klosza na uderzenia mechaniczne – IK10
- Dopuszczalny nacisk statyczny – 2000kg
- Szczelność oprawy – IP67

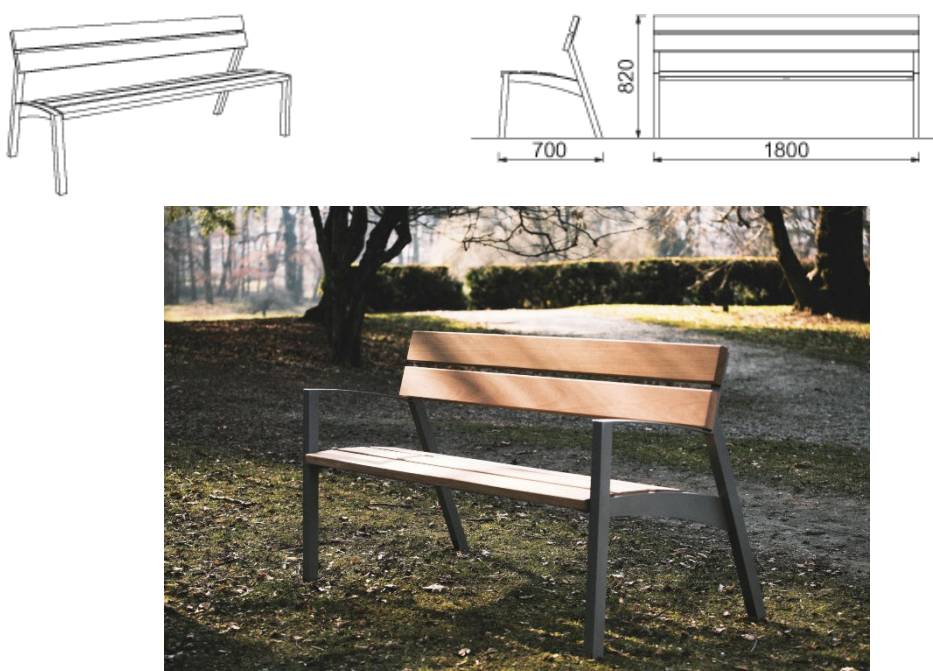
Rys. 13. Ławka parkowa z oparciem – do zastosowania przy alejkach parkowych

Przewidziano zastosowanie ławek parkowych z oparciami, w zespołach po trzy wzdłuż obwodowej alei parkowej, oraz pojedynczo przy pozostałych alejkach. Ławki w konstrukcji stalowej ocynkowanej, pokrytej piecowym lakierem proszkowym w kolorze RAL 7016 ze szczepelinami z drewna egzotycznego jatoba w kolorze naturalnym, o wym.: wys. 82 cm, szer. 70 cm, dł. 180 cm, Szczepeliny połączone w sposób niewidoczny, ale trwałe, z konstrukcją nośną. Obie pary nóg połączone poprzecznie. Ławki kotwione do fundamentów betonowych (C12/15) wg instrukcji montażowej producenta. Odległość ławki od krawędzi głównej promenady 0,5m, w przypadku pozostałych alejek 0,2m.

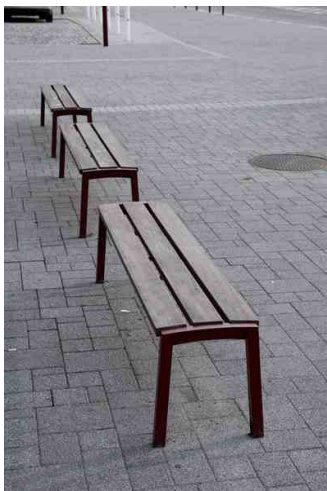
Rys. 14. Ławka parkowa bez oparcia

Ławki parkowe bez oparcia zostaną zastosowane przy stołach piknikowych i w parku psim. Ławki w konstrukcji stalowej ocynkowanej, pokrytej piecowym lakierem proszkowym w kolorze RAL 7016 ze szczepelinami z drewna egzotycznego jatoba w kolorze naturalnym, o wym.: wys. 44,5 cm, szer. 40 cm, dł. 180 cm, szczepeliny połączone w sposób niewidoczny, ale trwałe, z konstrukcją nośną. Obie pary nóg połączone poprzecznie. Ławki kotwione do fundamentów betonowych (C12/15) wg instrukcji montażowej producenta.

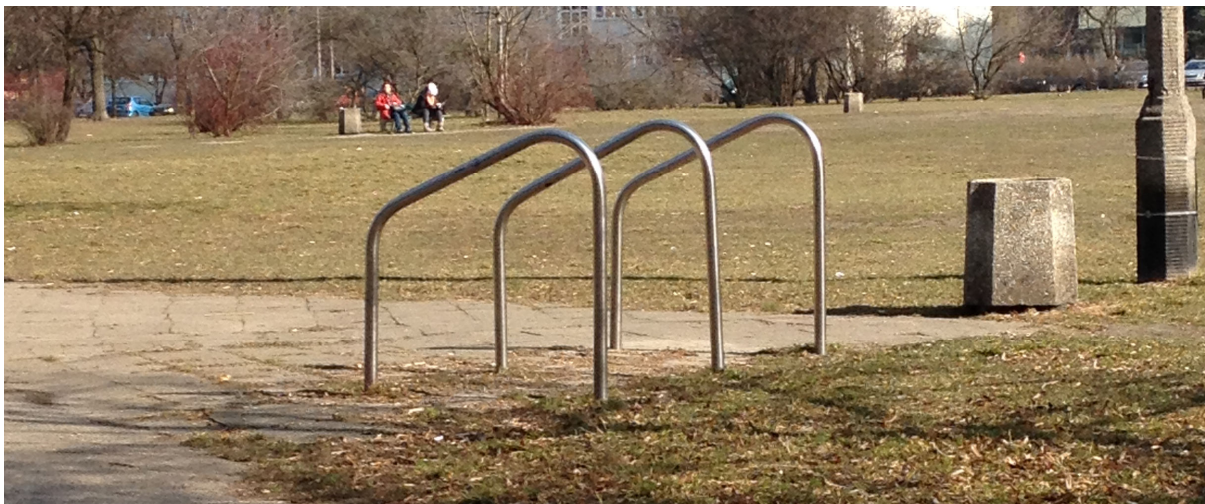
Rys. 16. Stojaki na rowery przy placu zabaw

Nowo projektowane stojaki będą identyczne z istniejącymi. Materiał: stal nierdzewna. Montaż i fundamentowanie wg instrukcji producenta (beton C12/15).

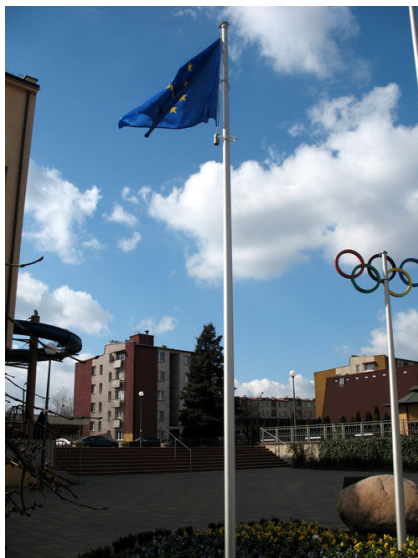
Rys. 19. Maszt flagowy

- elementy aluminiowe,
- linka prowadzona wewnątrz masztu,
- obciążnik do flagi: tworzywo ABS
- zamek z knagą wewnętrzną
- zwieńczenie: głowica obrotowa z płaskim daszkiem aluminiowym

Kolorystyka: anoda w kolorze aluminium. Montaż: na zabetonowanej tulei osadczej wg instrukcji producenta. Beton C12/15.

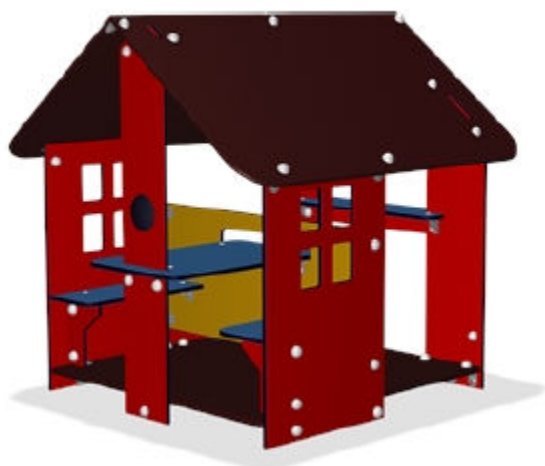
Zestaw zabawowy Domek (OZN. LITERĄ E)
Grupa wiekowa: od 1 roku

Wymiary urządzenia: 151 cm x 142 cm, wys. 147 cm
Wymiary strefy bezpieczeństwa: 451 cm x 442 cm
Powierzchnia strefy bezpieczeństwa: 18 m²
Max. wysokość swobodnego upadku: 38 cm
Standardowa głębokość kotwienia: 60 cm

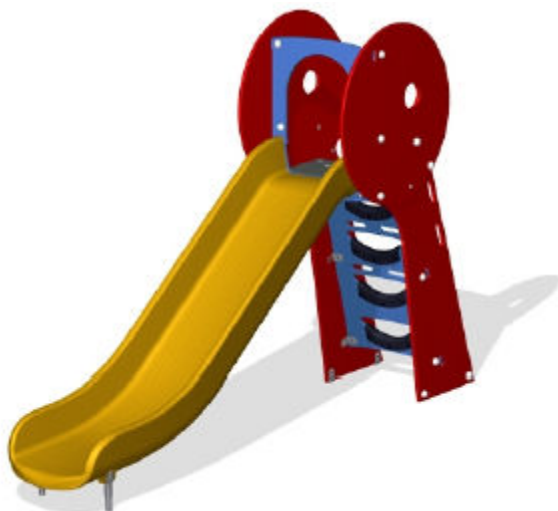
Zjeżdżalnia prosta z drabinka (OZN. LITERĄ B) dla dzieci w wieku 2-6 lat

Wymiary urządzenia: 303 cm x 65 cm, wys. 198 cm
Wymiary strefy bezpieczeństwa: 653 cm x 365 cm
Powierzchnia strefy bezpieczeństwa: 19,9 m²
Max. wysokość swobodnego upadku: 120 cm
Standardowa głębokość kotwienia: 60 cm

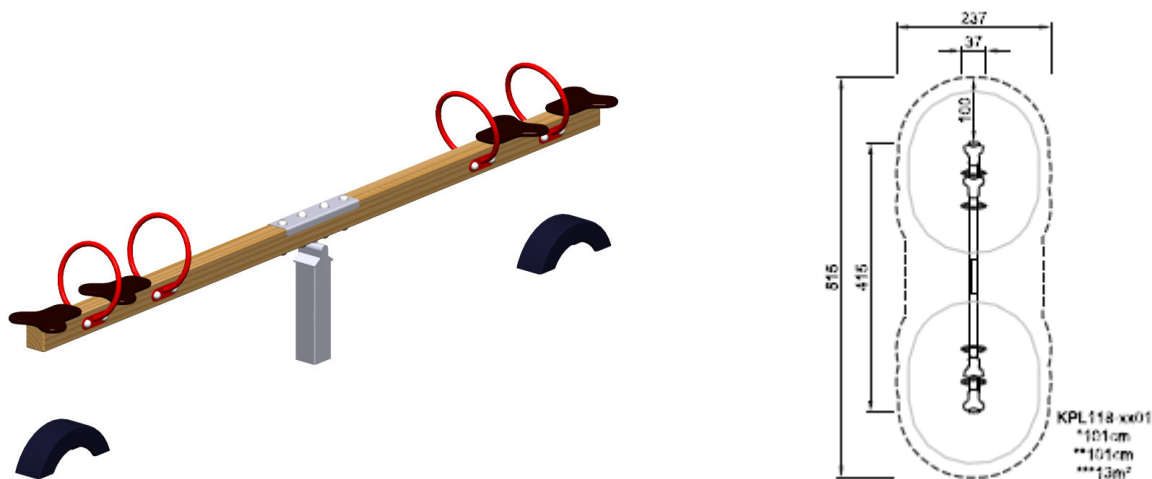
Huśtawka ważka 4-osobowa (OZN. LITERĄ H)

Grupa wiekowa: od 3 lat

DANE TECHNICZNE

Wymiary urządzenia: 415 cm x 37 cm, wys. 101 cm
Wymiary strefy bezpieczeństwa: 615 cm x 237 cm

Powierzchnia strefy bezpieczeństwa: 13 m²
Max. wysokość swobodnego upadku: 101 cm
Standardowa głębokość kotwienia: 60 cm

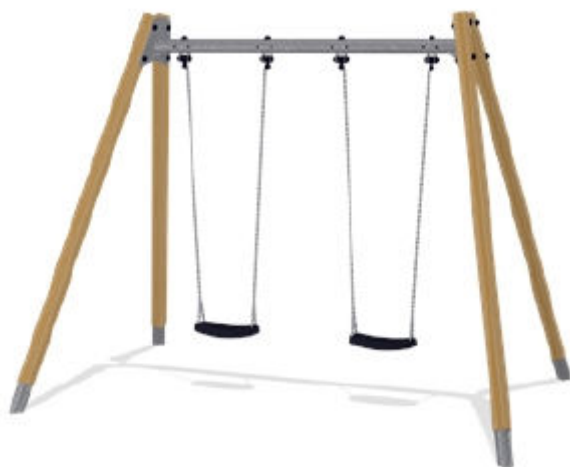
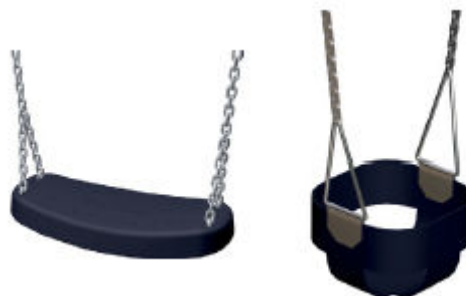
Huśtawka wahadłowa podwójna (słupy drewniane) (OZN. LITERĄ A i K)
Grupa wiekowa: od 3 lat

Wymiary urządzenia:	354 cm x 240 cm
Wysokość:	274 cm
Wymiary strefy bezpieczeństwa:	296 cm x 785 cm
Powierzchnia strefy bezpieczeństwa:	23,2 m ²
Max. wysokość swobodnego upadku:	149 cm
Standardowa głębokość kotwienia:	90 cm

Huśtawka wahadłowa 2-osobowa. Rama huśtawki składa się z poprzecznej belki podtrzymywanej z obydwu stron przez dwa skośnie ustawione słupy zbiegające się u szczytu. Poprzeczna belka umieszczona jest na wysokości 2,5 m.

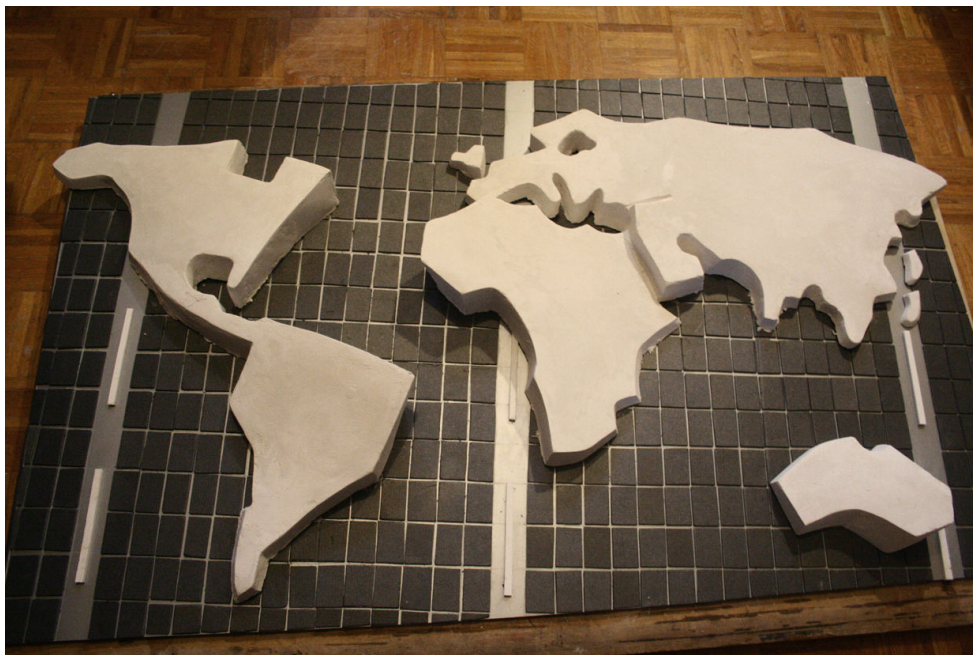
W ramach niniejszej dokumentacji zaproponowano także miejsce na autorską kompozycję rzeźbiarską w formie mapy świata, pełniącą funkcję edukacyjną dot. udziału Polaków w misjach pokojowych ONZ. Może ona być umieszczona na placu przed kawiarnią (bud. „B”) przy ul. Szaserów. Na powierzchni rzeźby mogą być umieszczone oznaczenia miejsc przeprowadzenia misji pokojowych w formie odlewów z metalu. Każdy z medali będzie indywidualnym odlewem. Ostateczny kształt kompozycji rzeźbiarskiej, jej lokalizacja, oraz treść zawarta na oznaczeniach jak i ich wygląd oraz parametry nie są przedmiotem realizacji na obecnym etapie. Muszą one być wcześniej zaakceptowane przez Projektanta oraz uzgodnione z Inwestorem i Stowarzyszeniem Kombatantów Misji Pokojowych ONZ oraz z BAiPP Urzędu Miasta St. Warszawy. Zakłada się wykonanie kompozycji ręcznie, z droboziarnistego granitu strzelińskiego w kolorze jasnoszarym, w obróbce rzeźbiarskiej wykonywanej pod nadzorem autorskim. Projekt fundamentu rzeźby zostanie wykonany łącznie z rzeźbą, w ramach odrębnej dokumentacji. Podbudowę nawierzchni placu należy dylatować od fundamentu rzeźby.

Rys. 16. Wstępny model kompozycji rzeźbiarskiej Mapy Świata
(autorzy: artyści plastycy Dariusz Kowalski i Mariusz Mierzejewski).

- Montaż gotowych elementów rzeźbiarskich (należy je zamontować na początku prac ze względu na ich ciężar; następnie zabezpieczyć przed uszkodzeniami, które mogą powstać w wyniku dalszych prac), oraz ustawienie na podbudowie bloków kamiennych pod rzeźbę mapy świata, której obróbka rzeźbiarska będzie wykonywana na miejscu;
