Przedmiotem niniejszej ekspertyzy technicznej jest ocena stanu technicznego fontanny znajdującej się w parku im. Józefa Polišńskiego przy ulicy Szaserów w Warszawie.

3. Ocena stanu technicznego fontanny

FONTANNA W PARKU POLIŃSKIEGO
W WARSZAWIE

FAZA OPROJEKOWANIA
INWENTARYZACJA
USZKODZONYCH ELEMENTÓW FONTANNY

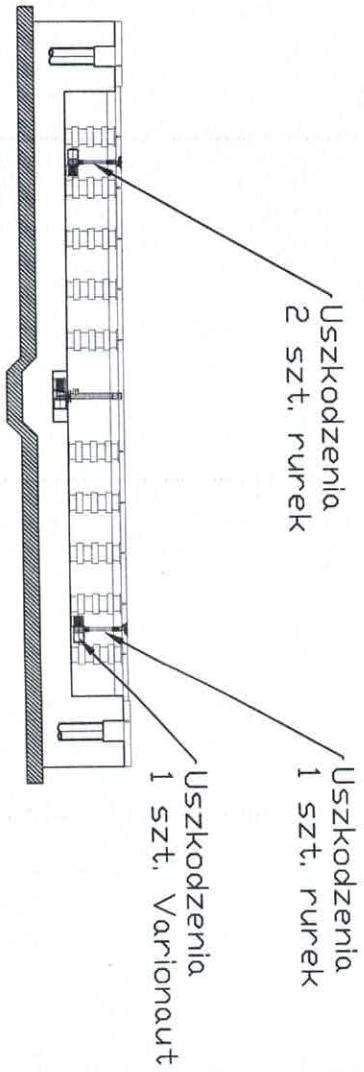
FAZA OPISOWANA
INWENTARYZACJA
USZKODZONYCH ELEMENTÓW FONTANNY

Uszkodzenia
3 szt. rurtek

Uszkodzenia
1 szt. Varlionaut

Po zakończeniu prac budowlanych przystąpić do montażu elementów technologii fontanny wraz z montażem uszkodzonych elementów.

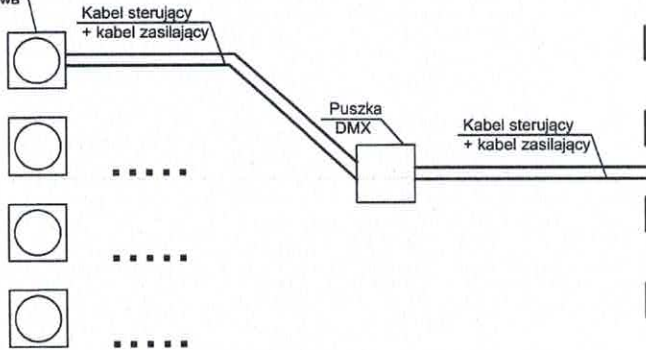
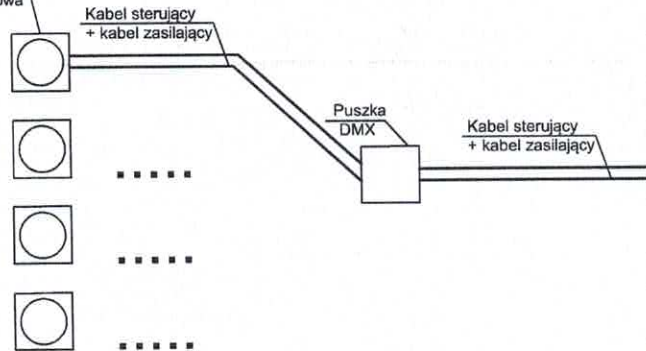
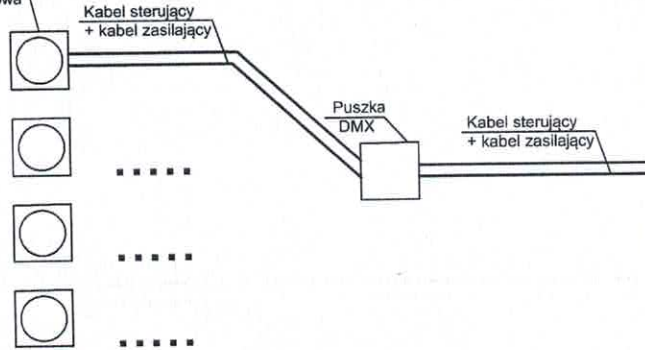
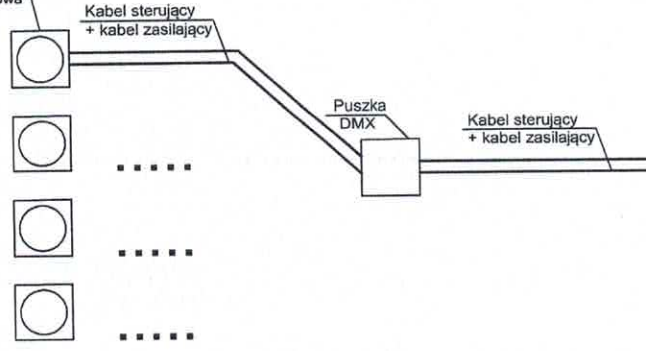
**SCHEMAT FONTANNY Z
USZKODZONYMI ELEMENTAMI**

W trakcie oględzin uszkodzonej fontanny stwierdzono, że uległy zniszczeniu rurki trzech dysz oraz agregat Varionaut. Uszkodzeniu uległy również oprawy LED PP320, przewód DMX, przewód główny, przychodzący z maszynowni oraz przewód zasilania.

USZKODZONY
led

W celu przeprowadzenia napraw należy wymienić uszkodzone elementy ewentualnie zastosować zestawy naprawcze „serwispack” producenta urządzeń.
