**Ekspertyza konstrukcyjno-budowlana stanu technicznego hali  
sportowej przy ul. Podskarbińskiej 11 w Warszawie**

Biuro Stołecznego Konserwatora  
Zabytków Urzędu m.st. Warszawy  
ul. Nowy Świat 18/20  
00-373 Warszawa

Kraków, maj 2015

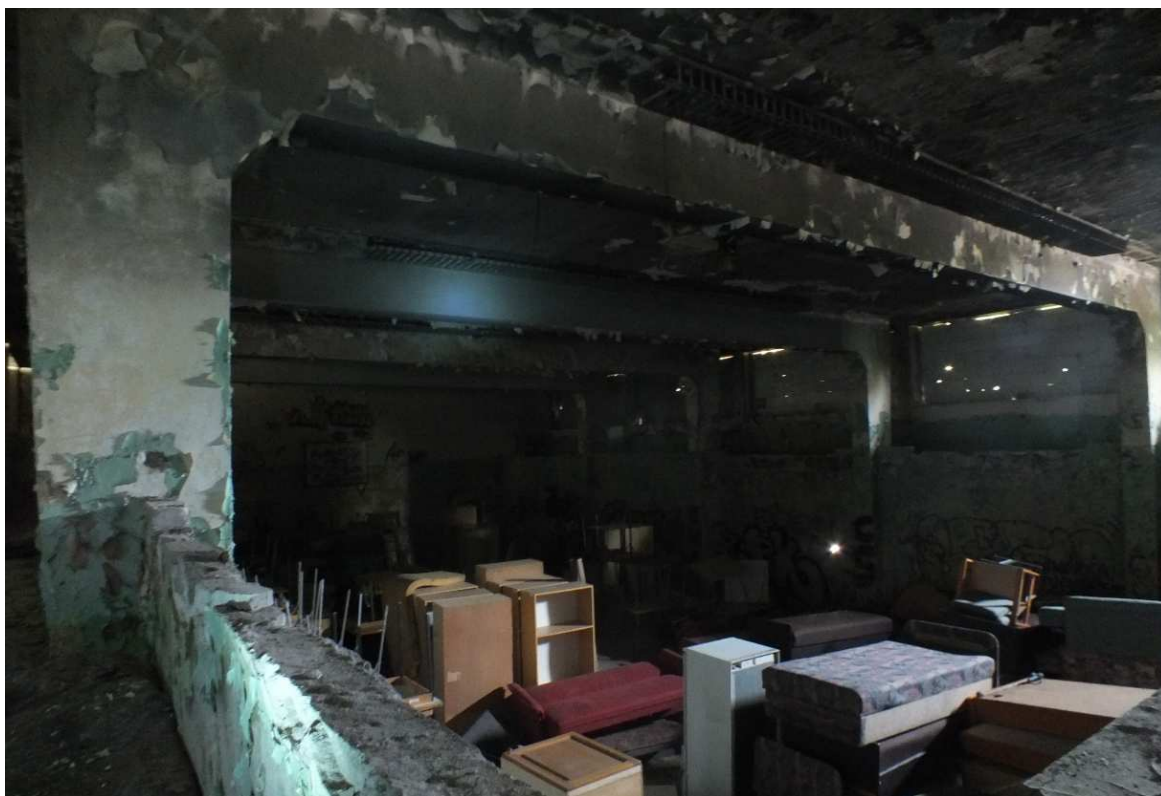
Fot.4.1 Widok wnętrza hali żelbetowej w części strefy ruchu

Stan techniczny ram można ocenić jako zadowalający. Na powierzchniach ram widoczne są jednak ślady łuszczenia warstw wyprawowych oraz powłok malarskich spowodowane długoletnim okresem nieużytkowania budynku.

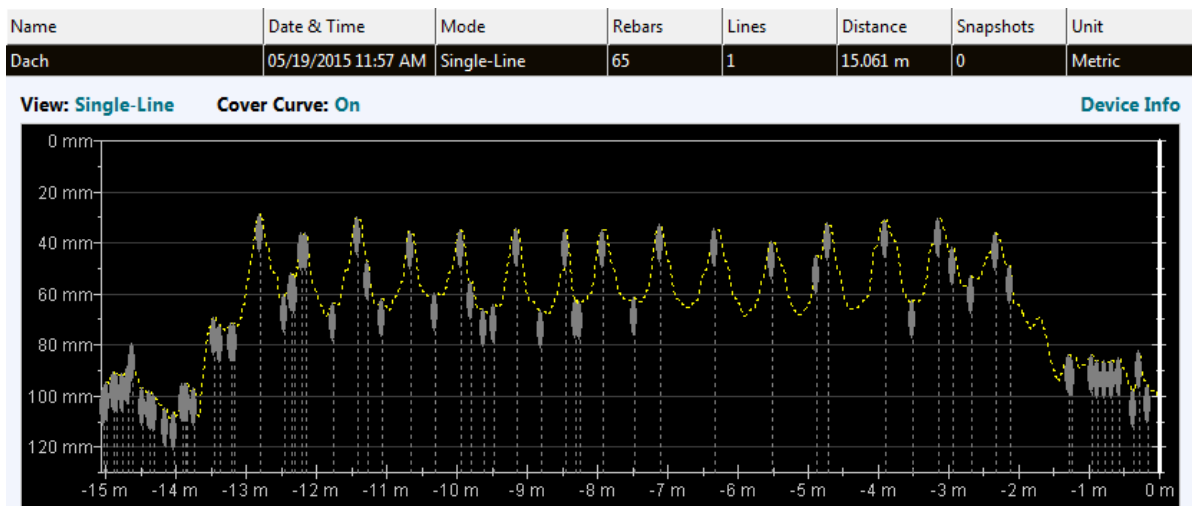
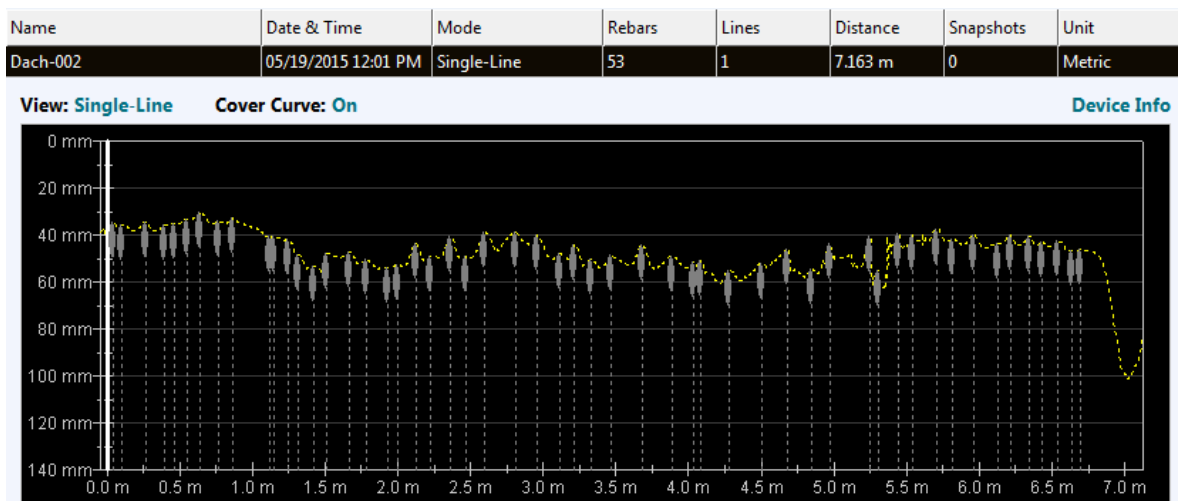
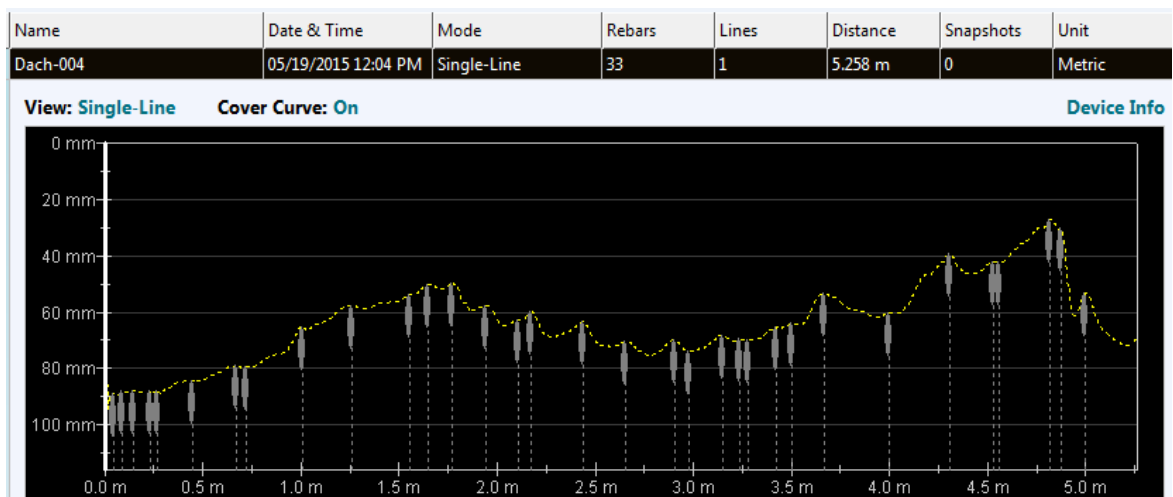
Rys.4.3 Skan zbrojenia płaszcza żelbetowego stropodachu nad strefą socjalną- skan w poprzek hali

Rys.4.4 Skan zbrojenia płaszcza żelbetowego - skan wzdłuż hali

Rys.4.5 Skan zbrojenia płaszcza żelbetowego stropodachu nad strefą ruhu- skan w poprzek hali

- zbrojenie podłużne  $\varnothing 6$  co 10cm  $A_s=2,83\text{cm}^2$
- zbrojenie poprzeczne  $\varnothing 6$  co 15cm  $A_s=1,88\text{cm}^2$

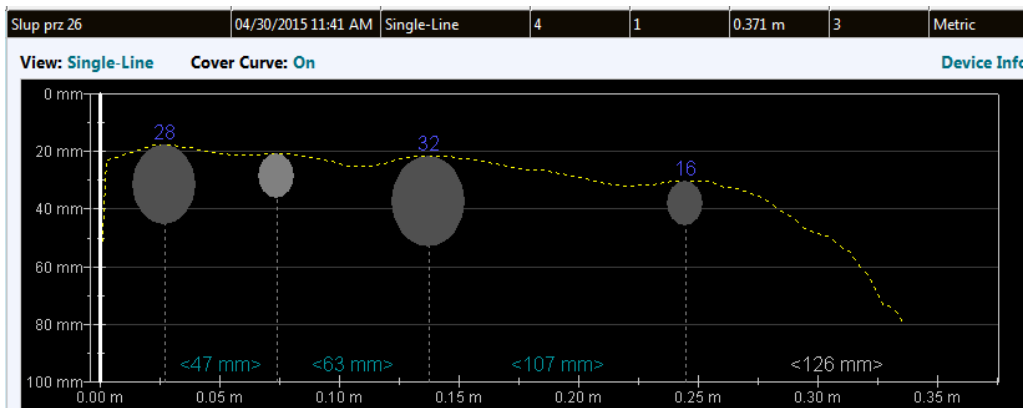
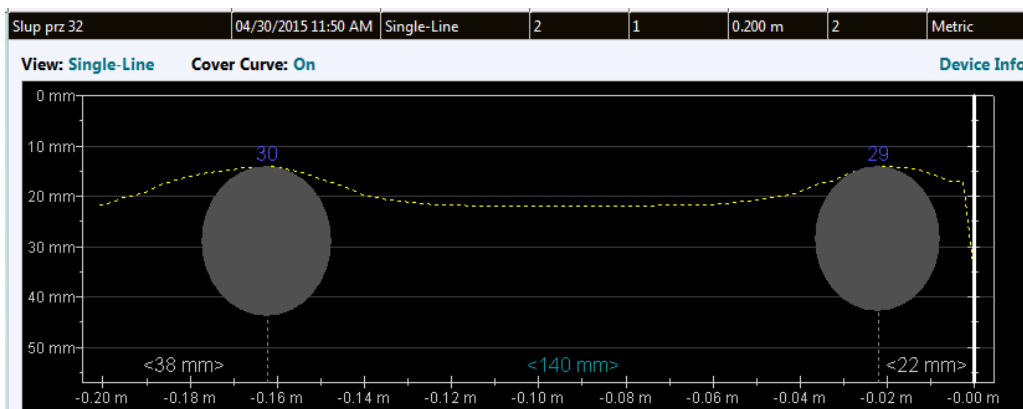
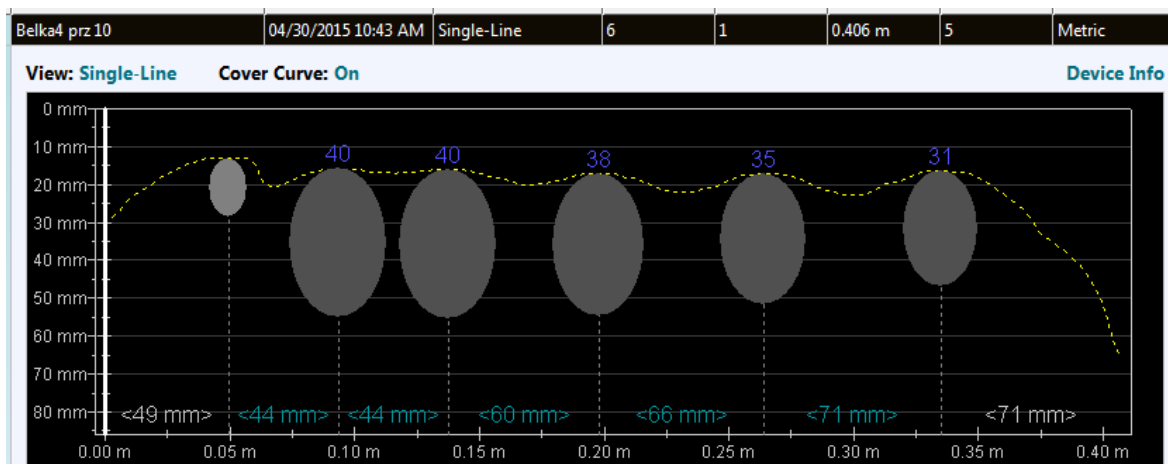
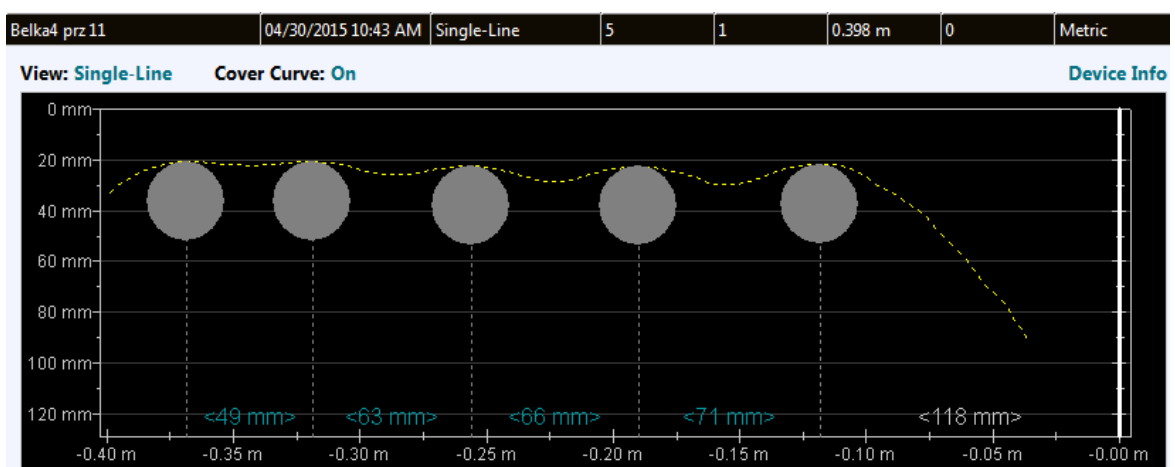
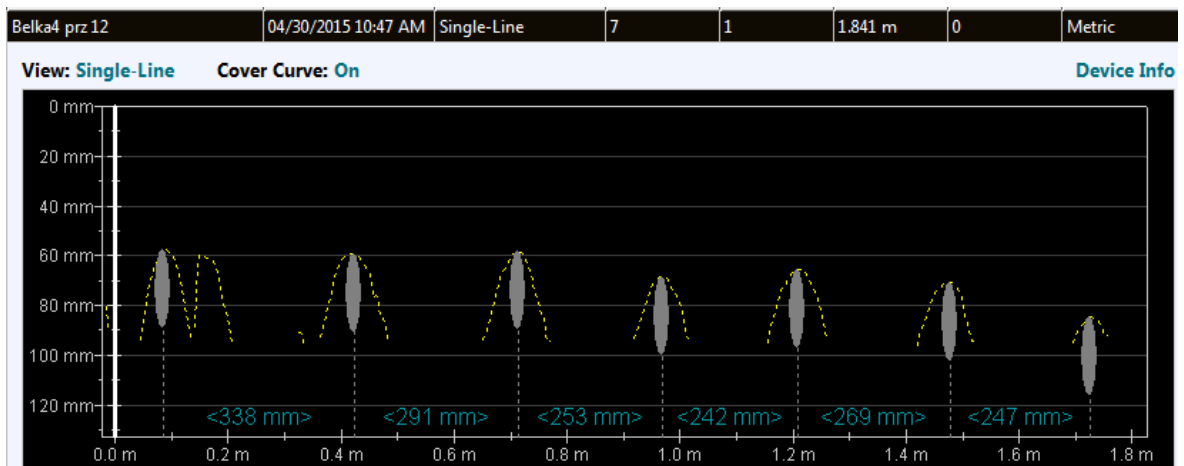
Rys.4.7 Wykres skanu zbrojenia słupa na krótszym boku

Rys.4.8 Wykres skanu zbrojenia słupa na dłuższym boku

Rys.4.9 Wykres skanu zbrojenia rygla ramy dołem w przęśle

Rys.4.10 Wykres skanu zbrojenia rygla ramy dołem w przęśle

Rys.4.11 Wykres skanu zbrojenia rygla ramy- zbrojenie poprzeczne

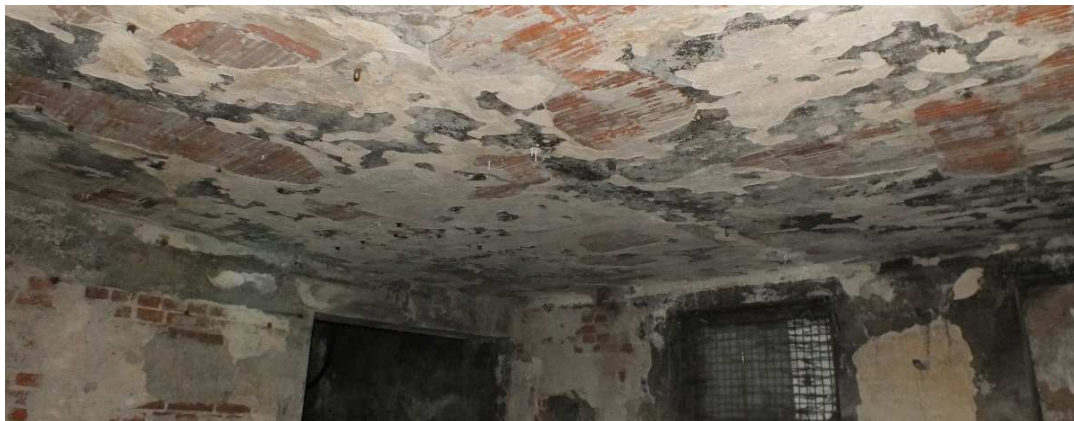
Fot.4.6 Widok stropu Ackermanna pod wejściem głównym do hali

Stropy nad piwnicami znajdują się w umiarkowanym stanie technicznym. Wpływa na to głównie znaczne zużycie techniczne warstw powierzchniowej wyprawy oraz znaczne zużycie techniczne w strefach narażonych na podwyższoną wilgotność. Jednym ze źródeł wilgoci jest wilgoć kondensująca powodująca ubytki stopki pustaków ceramicznych typu Ackermanna.

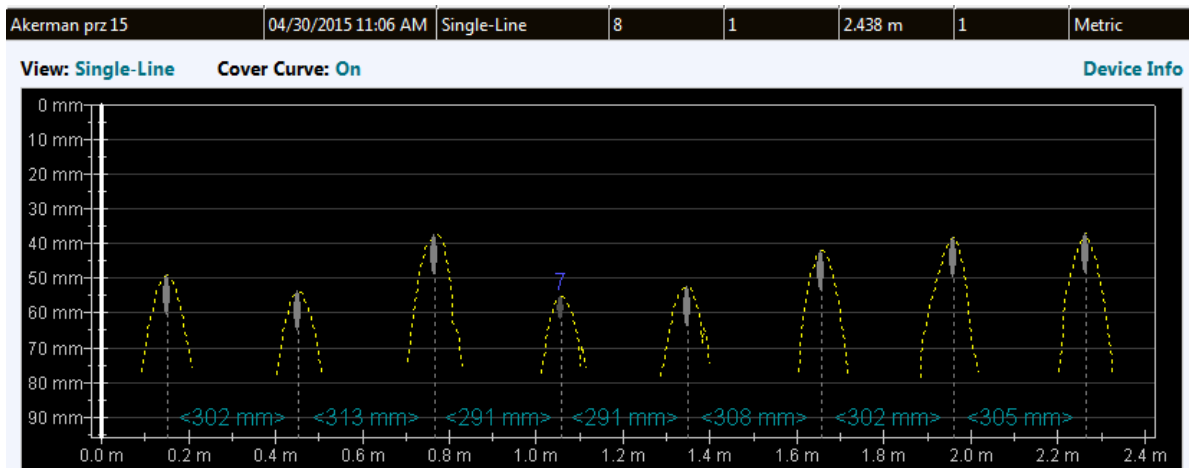
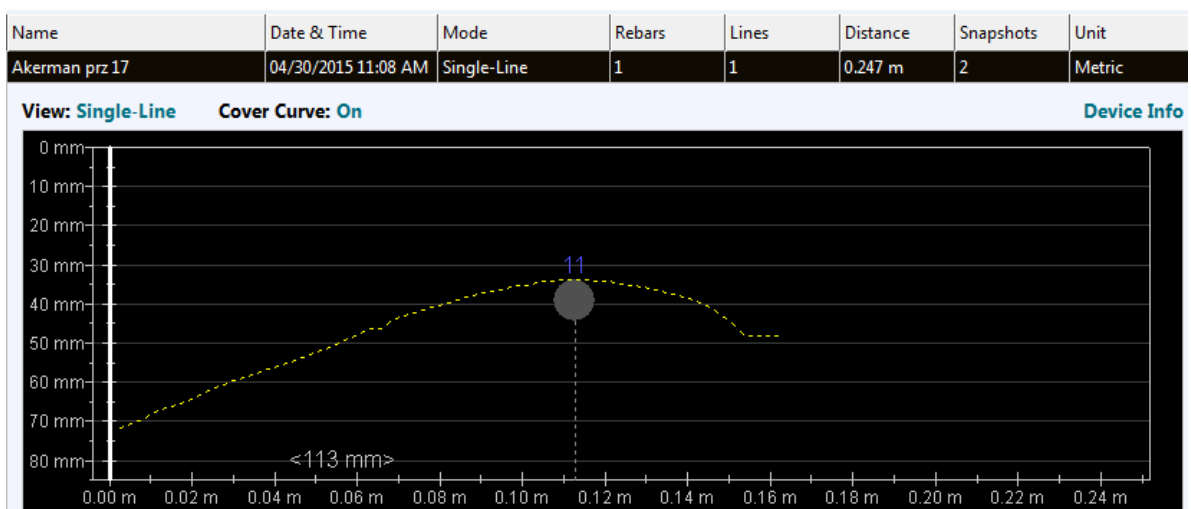
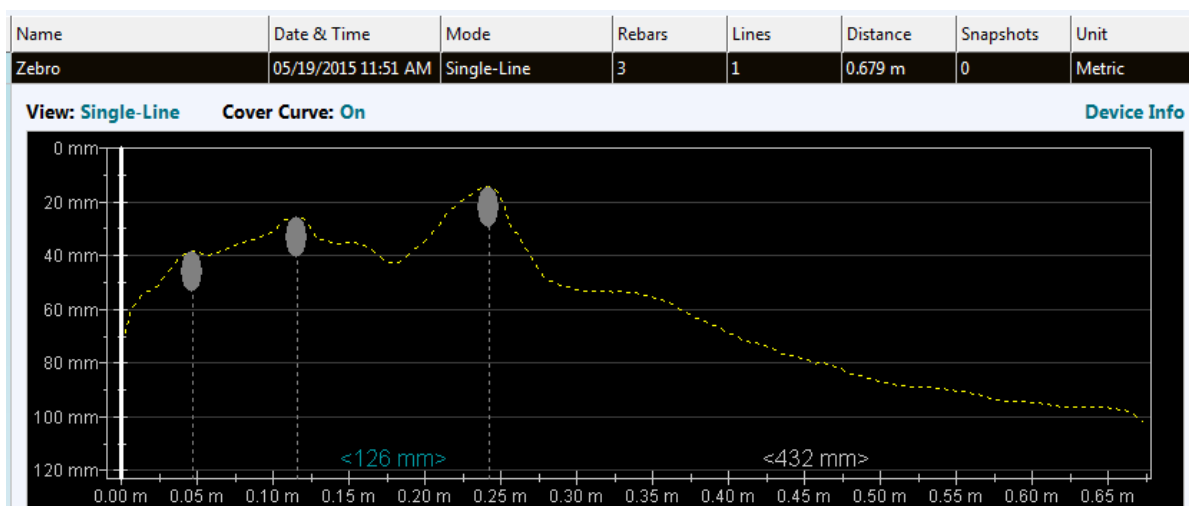
Rys.4.12 Wykres skanu zbrojenia stropu typu Ackerman

Rys.4.13 Rozpoznanie średnicy zbrojenia żebra stropu Ackerman

Rys.4.14 Rozpoznanie zbrojenia w żebrze rozdzielczym

- zbrojenie podłużne Ø10
- zbrojenie żebra rozdzielczego 3Ø16

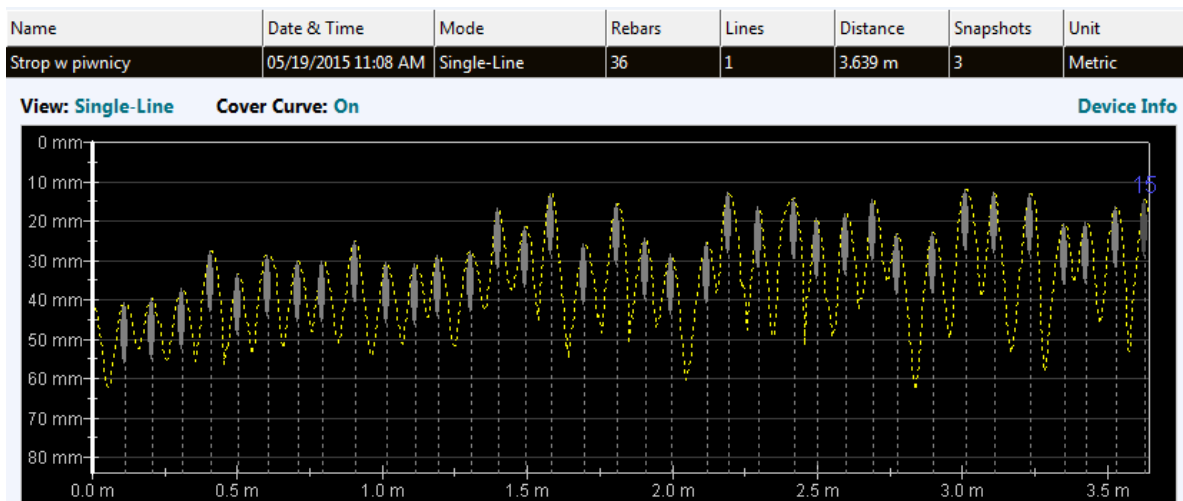
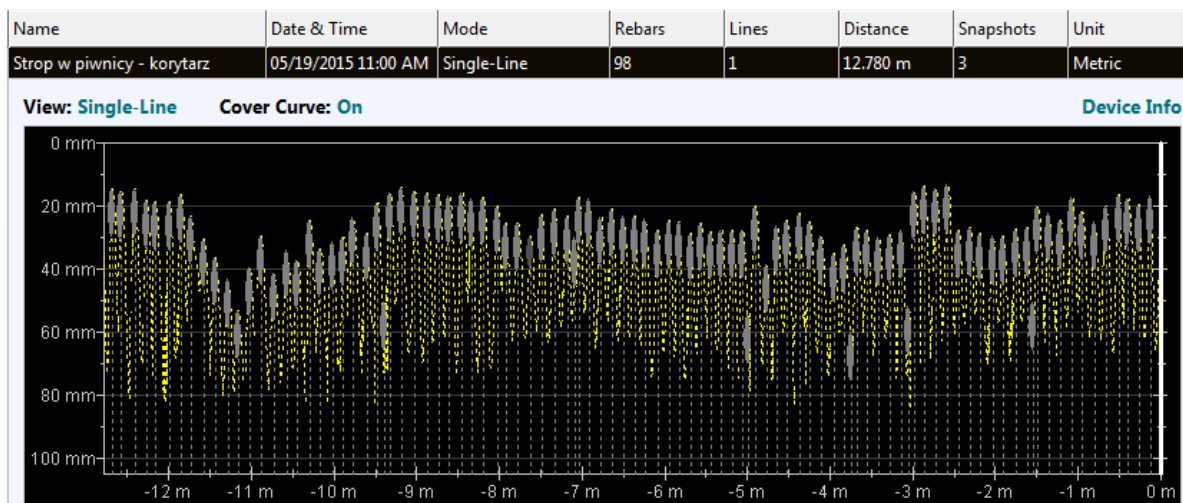
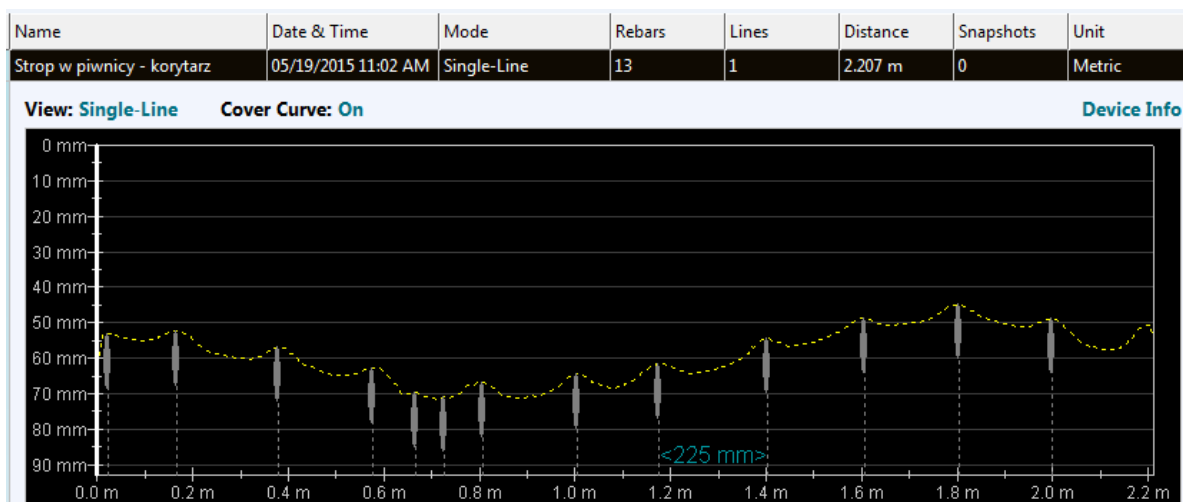
Rys.4.15 Wykres skanu zbrojenia płyty żelbetowej pod salą- wzdłuż hali

Rys.4.16 Wykres skanu zbrojenia płyty żelbetowej pod salą- wzdłuż hali

Rys.4.17 Wykres skanu zbrojenia płyty żelbetowej pod salą- w poprzek hali

- zbrojenie poprzeczne Ø12 co 10cm
- zbrojenie podłużne Ø10 co 25cm

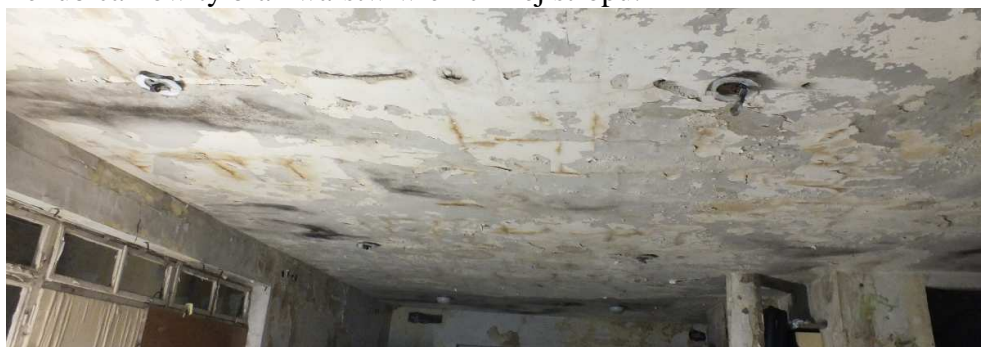
Fot.4.7 Widok stropu nad parterem w obrębie wejścia do hali (strefa socjalna)

Stan techniczny opiniowanych stropów nad parterem należy ocenić jako na ogół dobry. Wpływa na to głównie znaczne zużycie techniczne warstw tynków oraz zużycie techniczne lub całkowity brak warstw wierzchniej stropu.

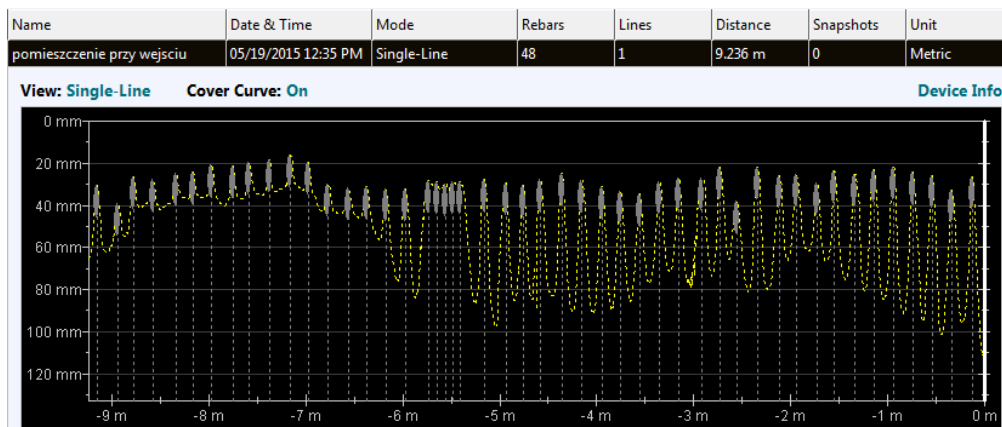
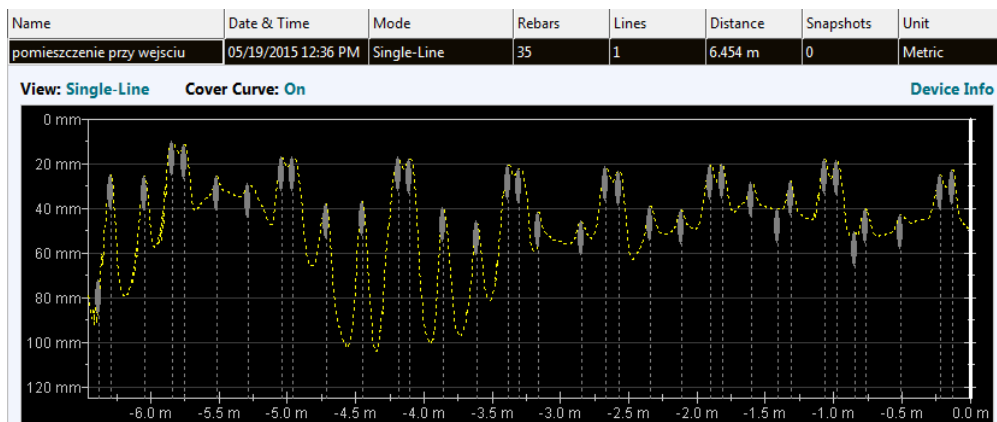
Rys.4.19 Wykres skanu zbrojenia stropu skrzynkowego wzdłuż hali (strop nad wejściem)

Rys.4.20 Wykres skanu zbrojenia stropu skrzynkowego poprzecznie do hali (strop nad wejściem)

- zbrojenie poprzeczne  $\varnothing 10$  co 16cm
- zbrojenie podłużne  $2\varnothing 10$  w żebrze oraz  $2\varnothing 10$  w płycie

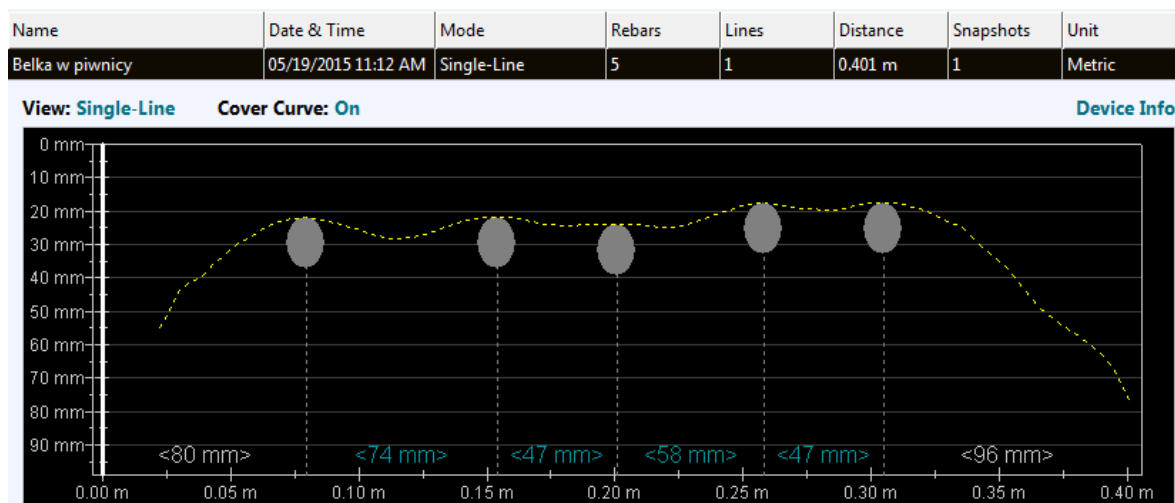
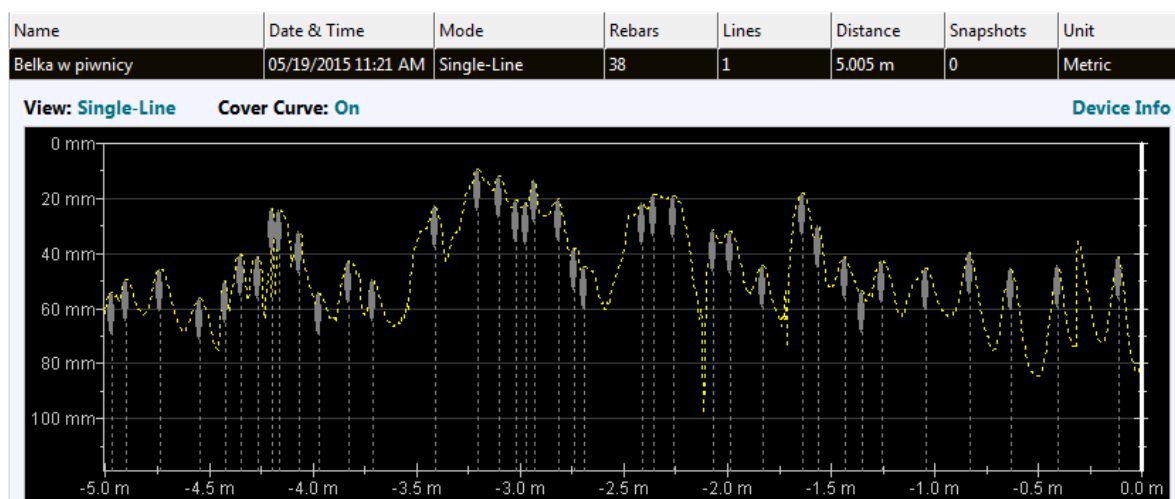
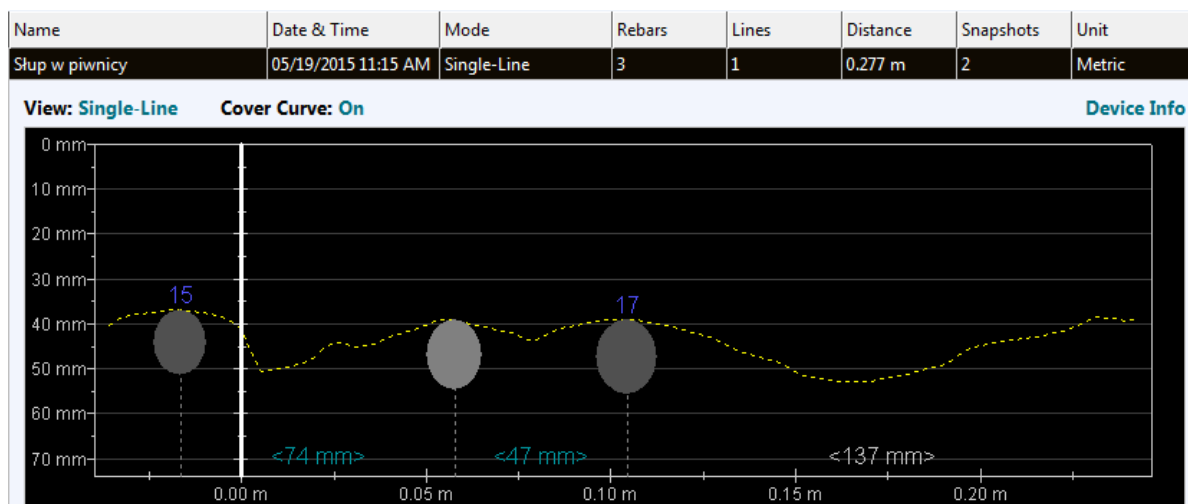
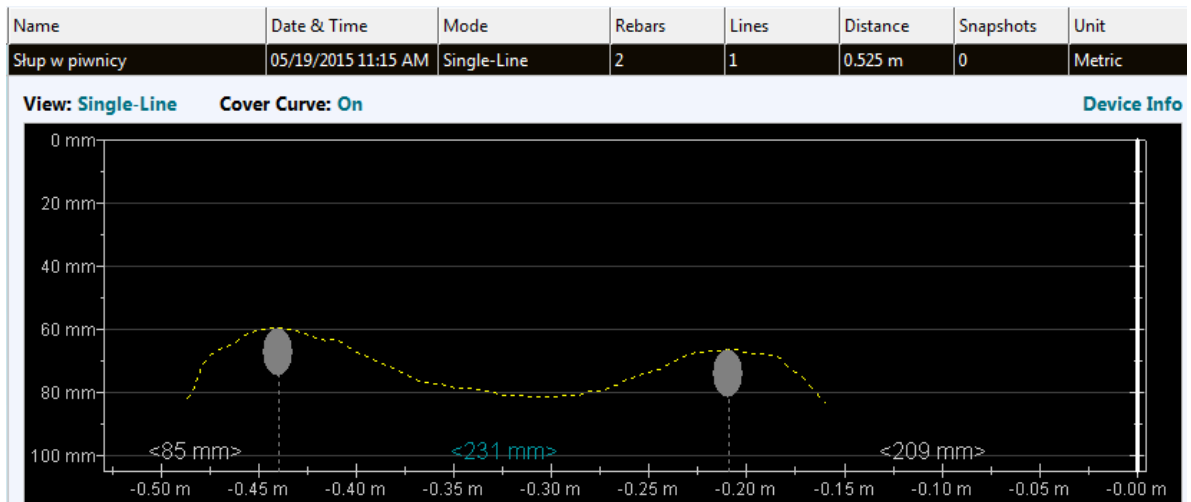
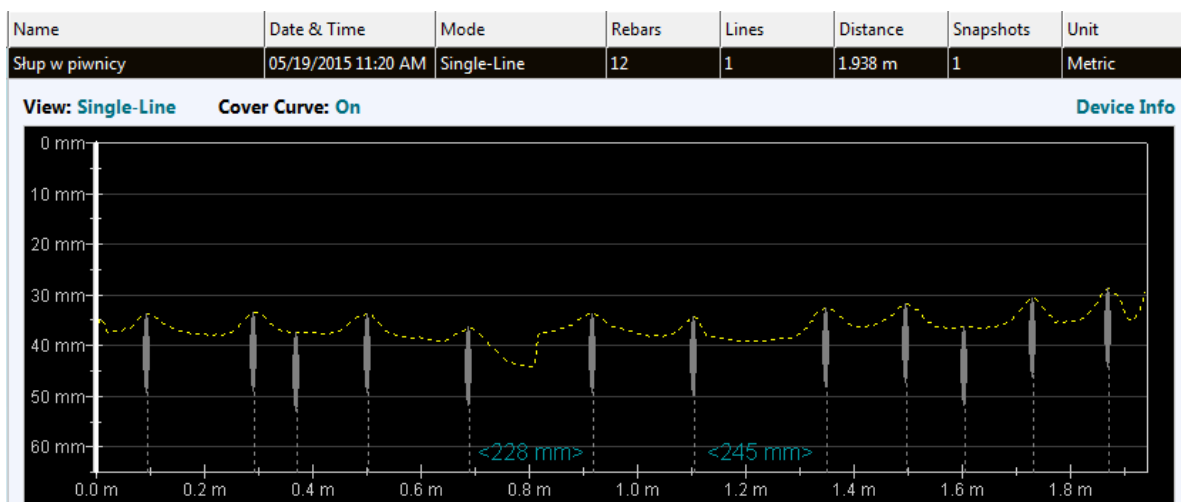
Rys.4.22 Wykres skanu zbrojenia belki- zbrojenie dolne

Rys.4.23 Wykres skanu zbrojenia belki- zbrojenie poprzeczne

Rys.4.24 Wykres skanu zbrojenia słupa- zbrojenie podłużne na dłuższym boku

Rys.4.25 Wykres skanu zbrojenia słupa- zbrojenie podłużne na krótszym boku

Rys.4.26 Wykres skanu zbrojenia słupa- zbrojenie poprzeczne

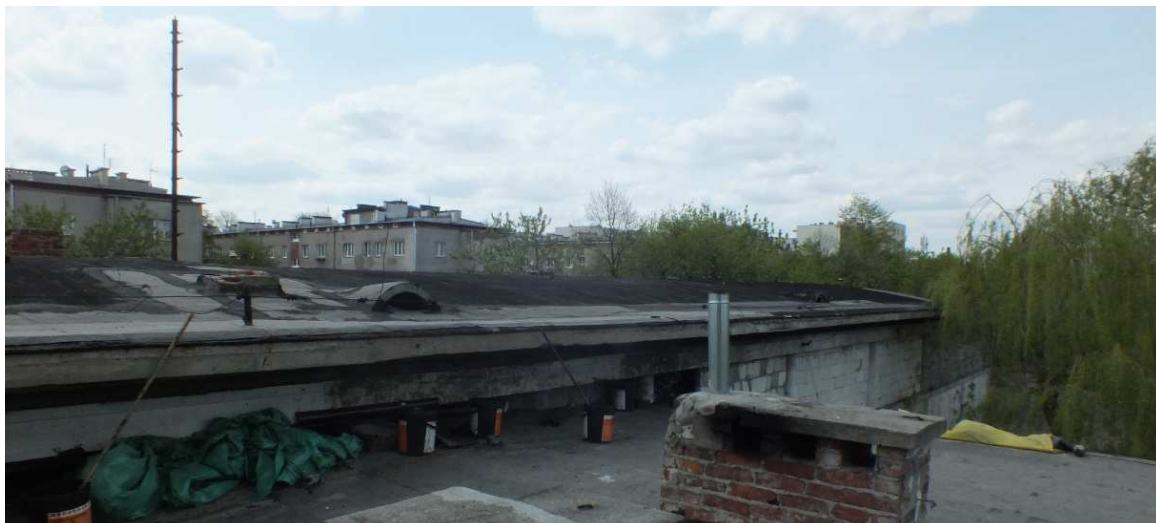
Fot. Z.5. Widok stropodachu

Elementy nośne przekrycia i elementy wsporcze wykazują na ogół zadawalający stan techniczny jednak należy zwrócić uwagę na miejscowe nieszczelności pokrycia dachowego i oznaki korozji w strefach przecieków. Brak bieżących prac naprawczych pokrycia i dalsze przeciekanie wody prowadzić będzie do postępującego niszczenia elementów nośnych konstrukcji.

Przedmiotowy budynek wymaga kapitalnego remontu, który obejmować powinien całkowite odnowienie warstw wykończeniowych stropów, odnowienie powierzchni wewnętrznych i zewnętrznych ścian, uzupełnienie ubytków schodów oraz balustrady, wymianę całej stolarki okiennej i drzwiowej, wymianę instalacji sanitarnej i elektrycznej a także należy zapewnić szczelność izolacji stropodachu.

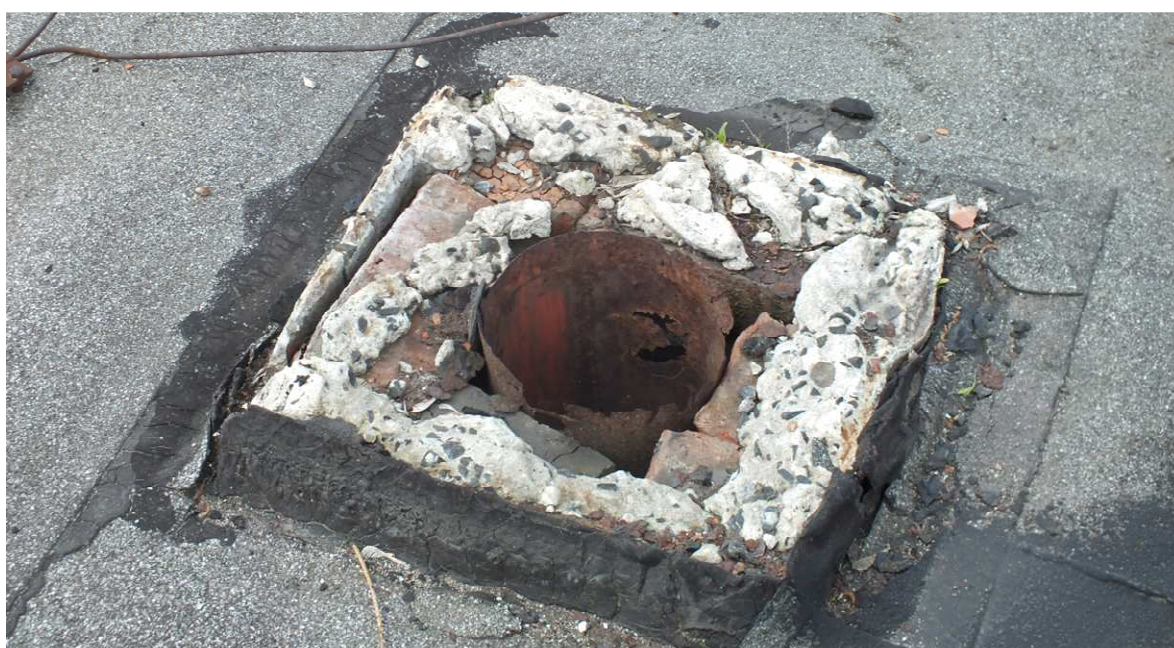
3. Zewnętrzne odcinki kominów wentylacyjnych ponad dachem wykazują znaczne zużycie techniczne manifestujące się rozwarstwieniami cegieł oraz odspojeniami tynku świadczące o zaawansowanej korozji kominów.

Fot. Z.7. widok pionu wentylacyjnego

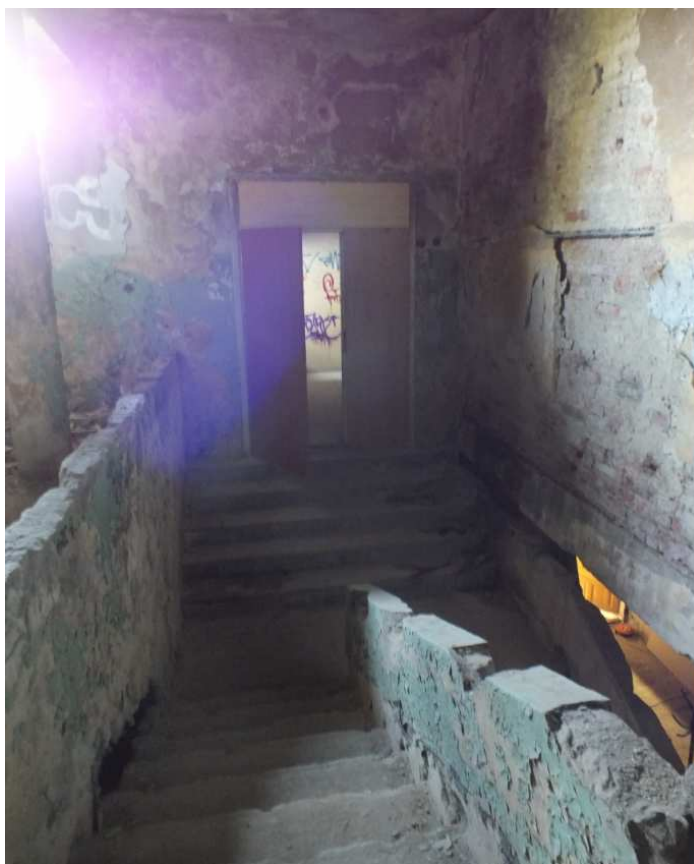
Stan techniczny schodów jest zadowalający. Płyta nośna biegów nie wykazuje widocznych odkształceń i ugięć. Jedynie powierzchnia stopni oraz bariera wykazuje oznaki zużycia technicznego oraz uszkodzenia mechaniczne spowodowane uderzeniami.

12. Schody wykazują znaczne ubytki warstw tynków oraz podstopnic spowodowane uszkodzeniami mechanicznymi. Ubytki te nie powodują obniżenia nośności schodów a

Fot. Z.12. Widok klatki schodowej

jedynie obniżają ich walory estetyczne i użytkowe. Zaleca się uzupełnienie istniejących ubytków celem przywrócenia pierwotnej formy i poprawy efektów wizualnych oraz użytkowych istniejących schodów.

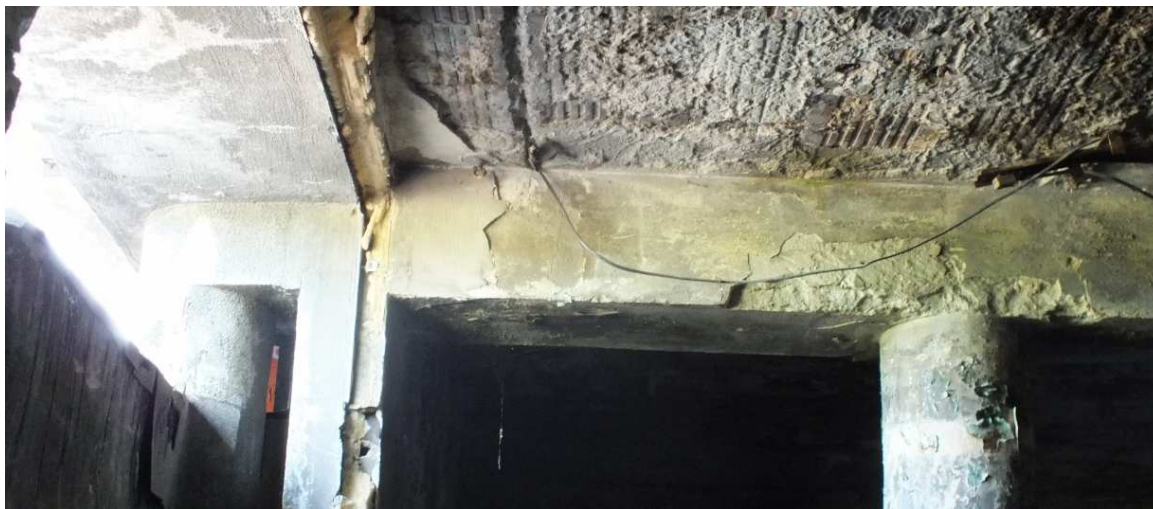
9. Żelbetowe ramy główne hali nie wykazują widocznych oznak zarysowania powierzchniowego elementów oraz przestrzennej deformacji układu ram mogącej świadczyć o nieprawidłowej pracy konstrukcji. Na ryglach ram widoczne są natomiast ślady zanikającego zawilgocenia co należy interpretować jako obecnie ustabilizowane następstwo wcześniejszego cyklicznego zalewania rygla wodą w okresie opadów atmosferycznych.

Fot. Z.13. Widok belki w poziomie I-go piętra

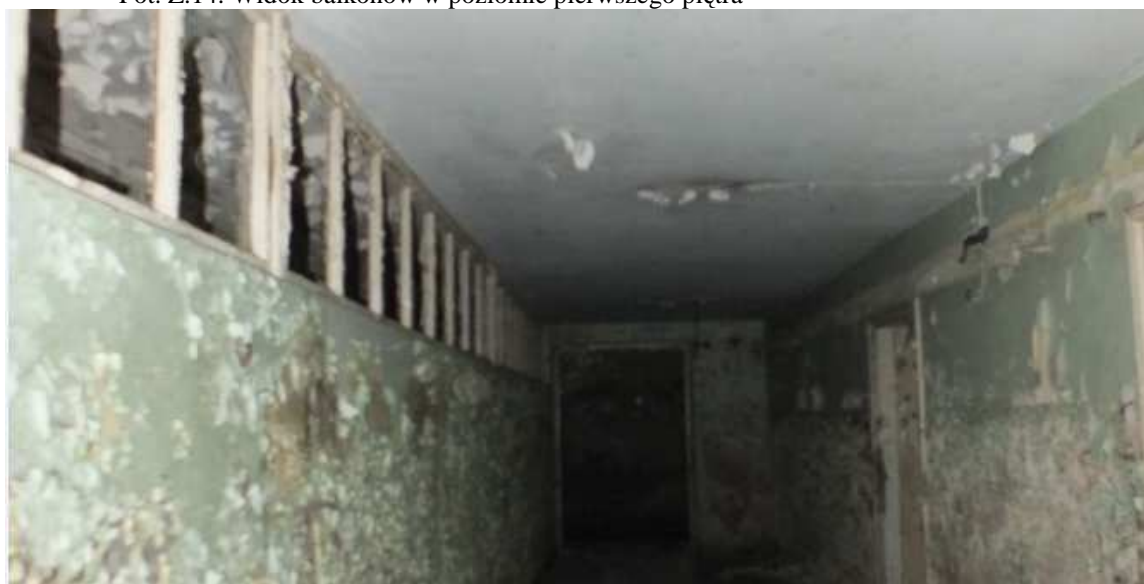
Fot. Z.15. Widok korytarza w piwnicy

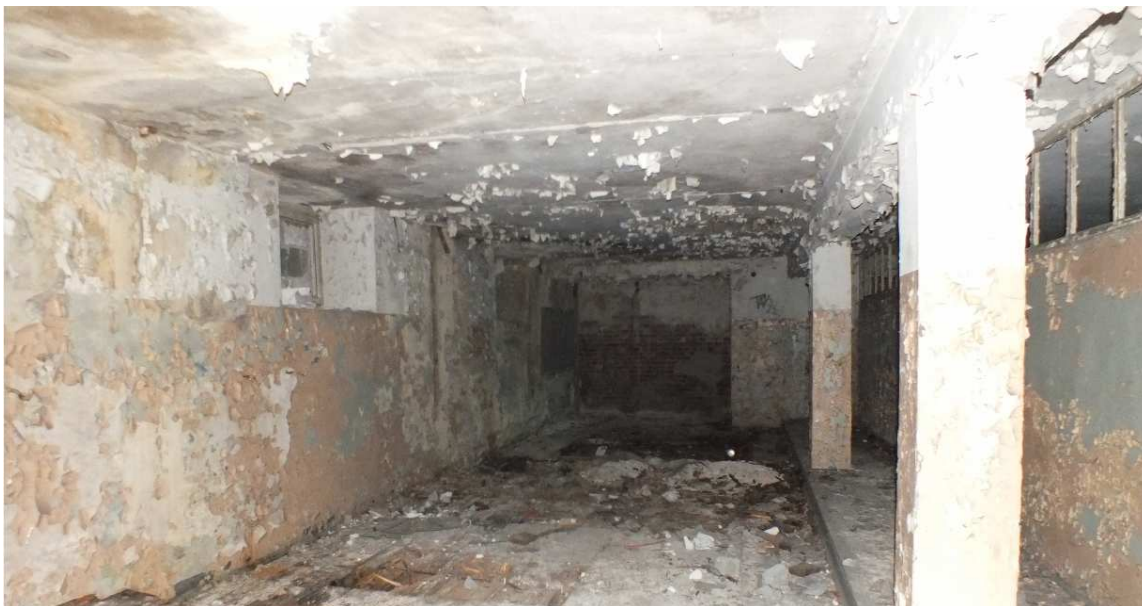
Fot. Z.16. Widok pomieszczenia w poziomie piwnicy

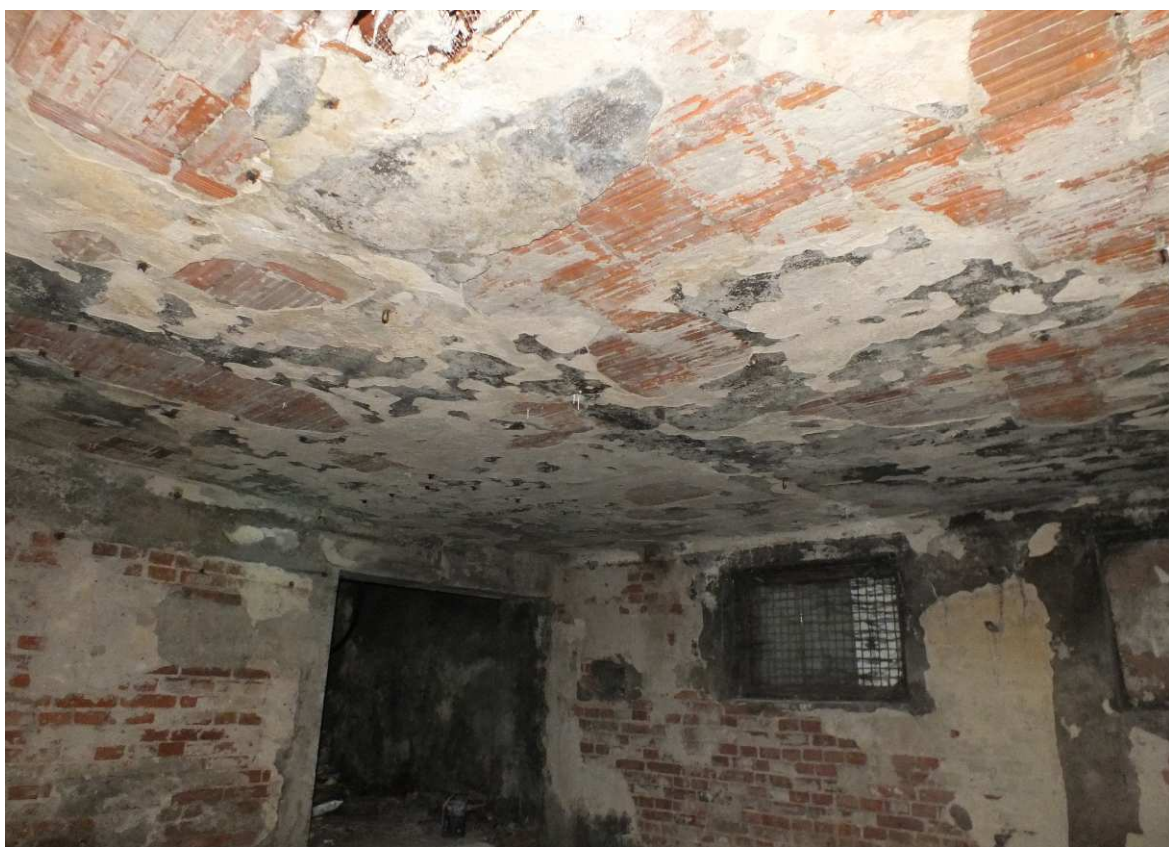
Fot. Z.23. Widok stropu typu Ackerman (strop pod wejściem do hali)

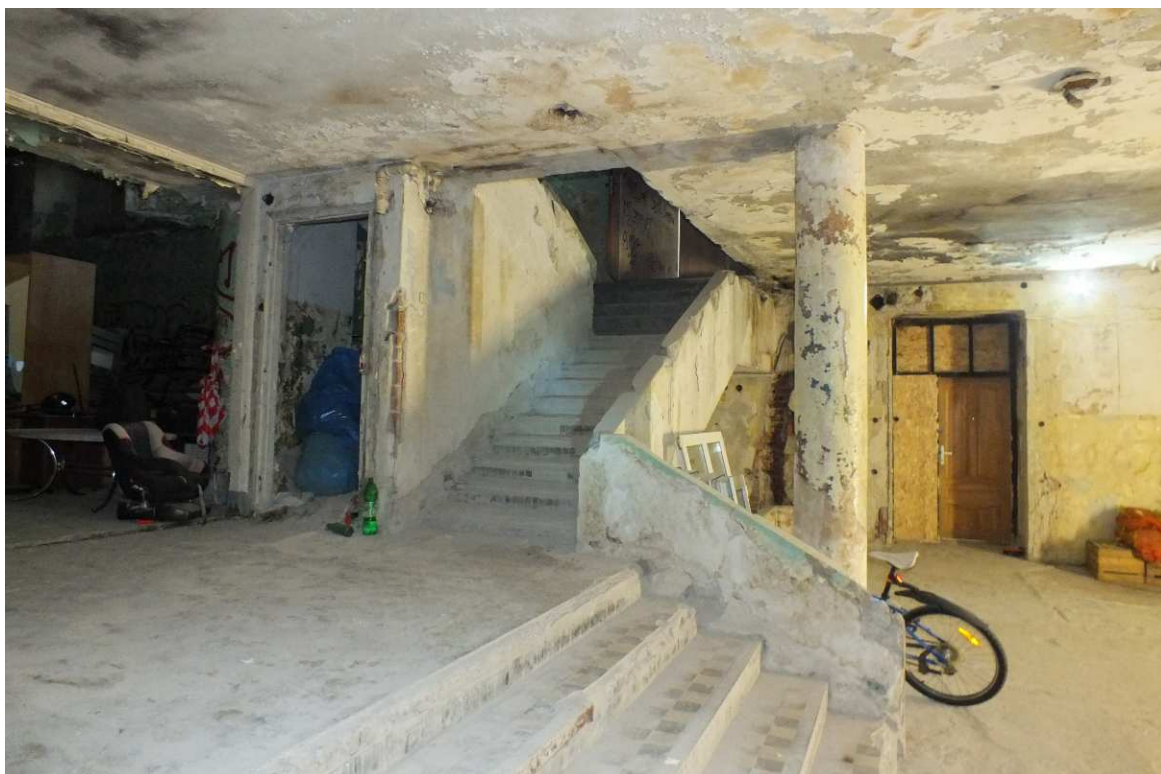
Fot. Z.26. Widok klatki schodowej z poziomu parteru na pierwsze piętro

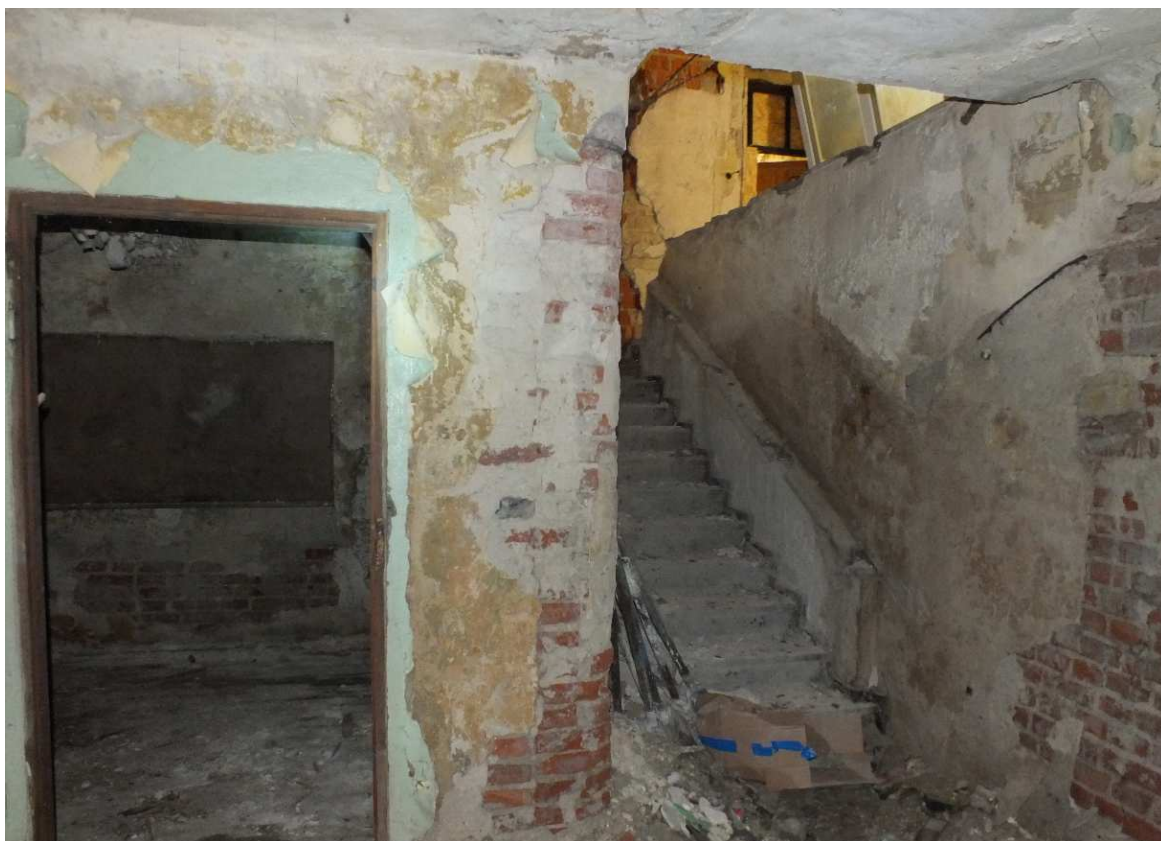
Fot. Z.27. Widok klatki schodowej z poziomu piwnicy na poziom parteru
